Grootste restauratie van jong monument:

BERLAGES GEMEENTEMUSEUM BINNENSTE-BUITEN GEKEERD

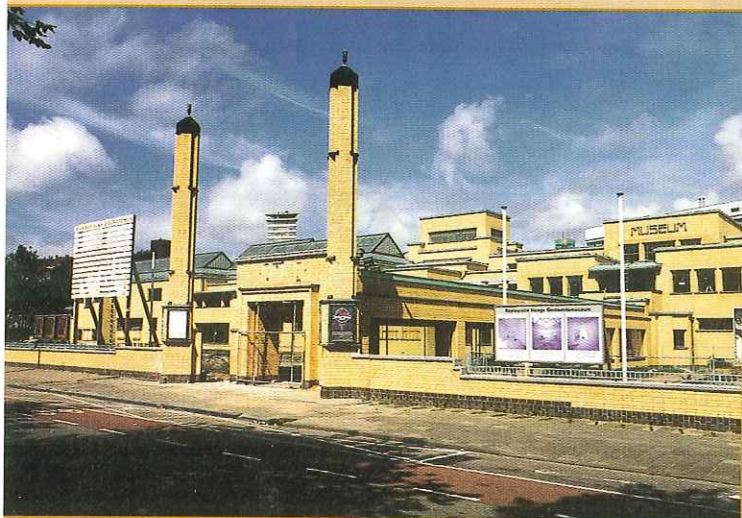
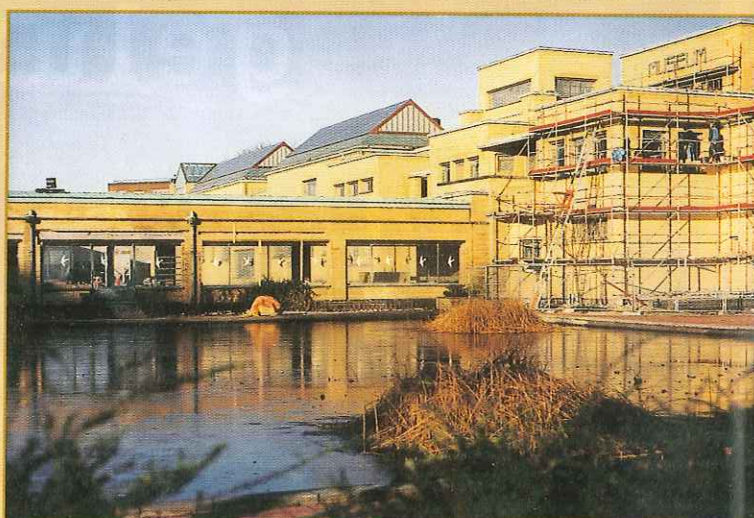
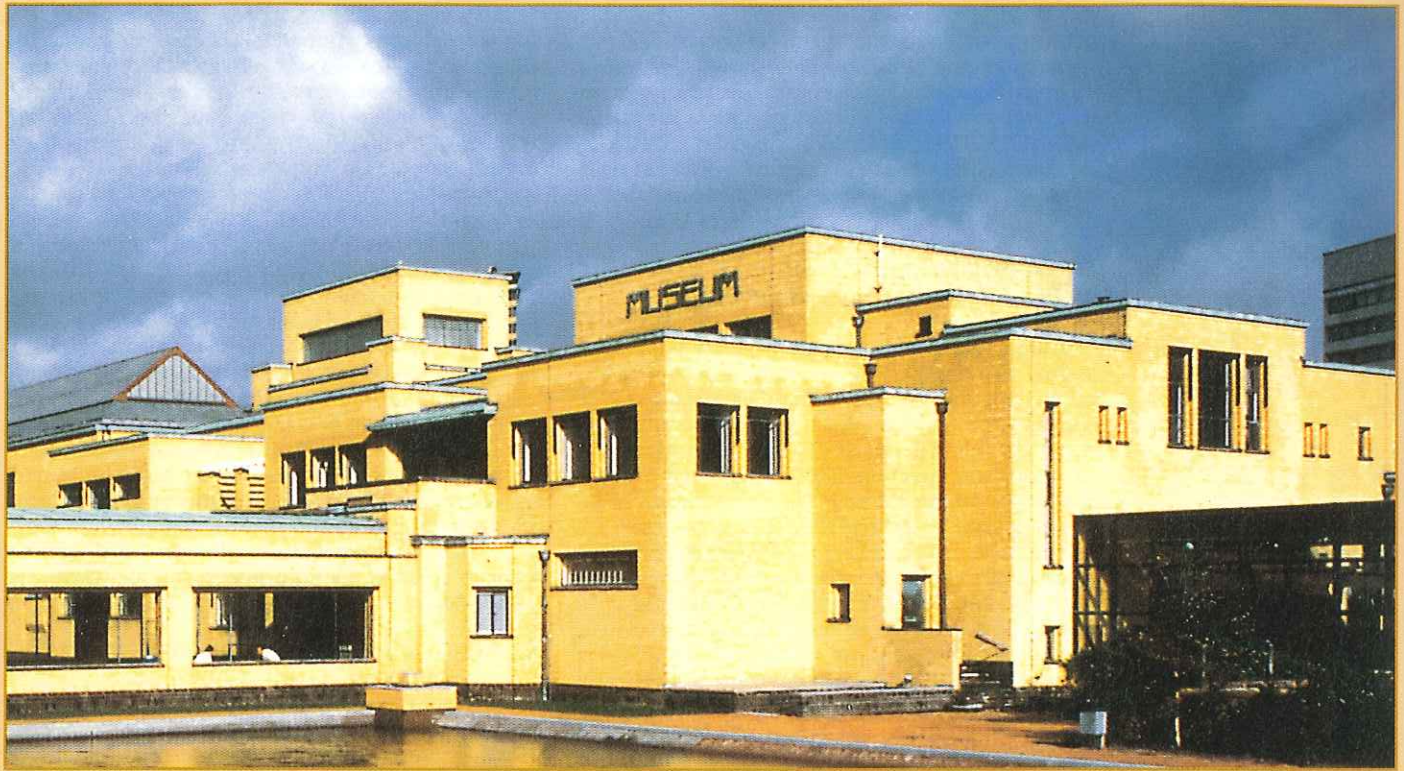
Tijdens de restauratie van de gevels.
Foto's: Bart Brouwer.

Tijdens het restauratieproces werd de beslissing genomen om de gevels na herstel van de lateien geheel te reinigen, dit om het 'lappendekeneffect' te voorkomen. Een extra probleem ondervonden de ontwerpers van de installaties aanvankelijk door het gebrek aan ruimte om deze op te nemen. Deze ruimte werd tenslotte gevonden in de glasdaken en in de afgeschuinde hoeken van de museumzalen.

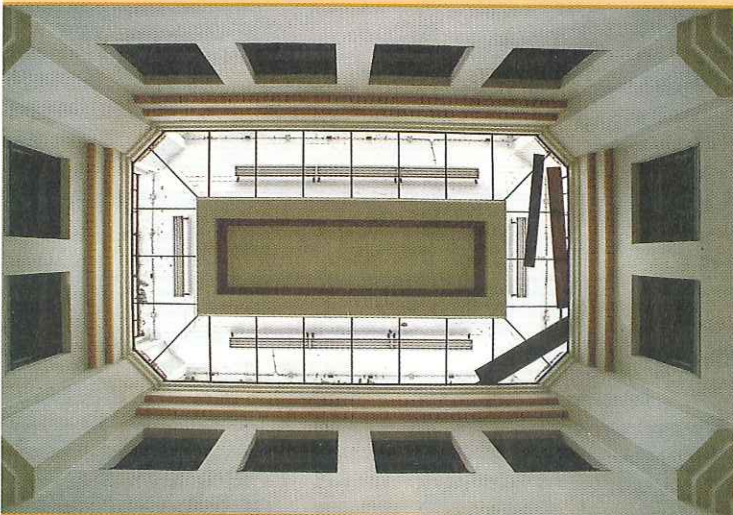
▼ De kappen worden geheel vernieuwd maar behouden het uiterlijk van de door architect H.P. Berlage ontworpen constructies. Deze glazen daken zorgen ervoor dat voor de verlichting van het museum zoveel mogelijk daglicht wordt gebruikt.

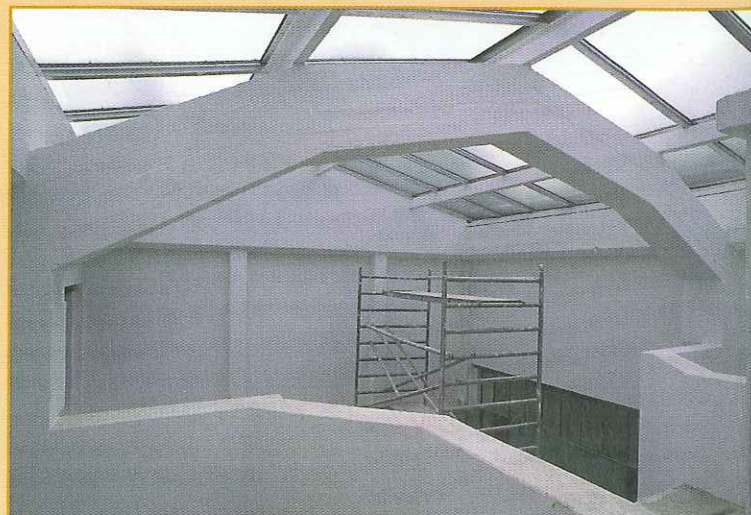
▼ In de grote ontvangsthal van het museum is een scala van architectonische details aanwezig. De fraaie lantaarn, aangebracht voor de lichttoetreding, wordt hersteld en de muren worden gerepareerd waar dat nodig is.

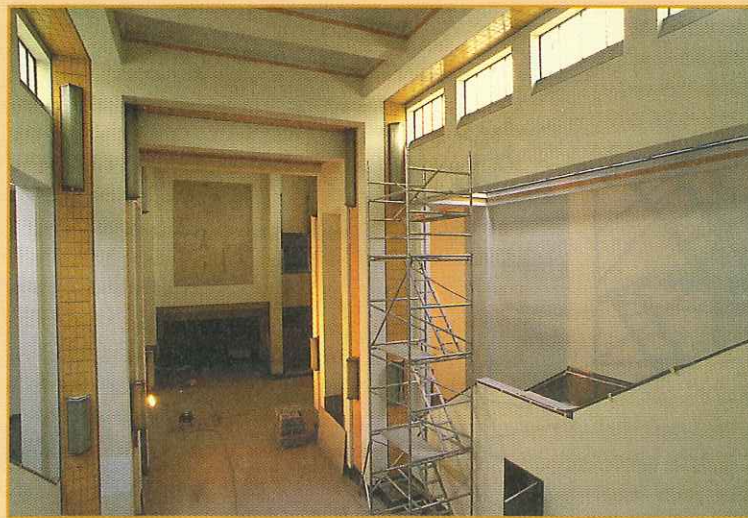
▼ Zelfs aan de ruimtes die niet voor het publiek zijn bestemd, is door architect H.P. Berlage aandacht besteed. Ook de zeven grote, loze ruimtes die bedoeld zijn om het daglicht vanaf het dak naar de begane grond te leiden, maken onderdeel uit van de restauratie.

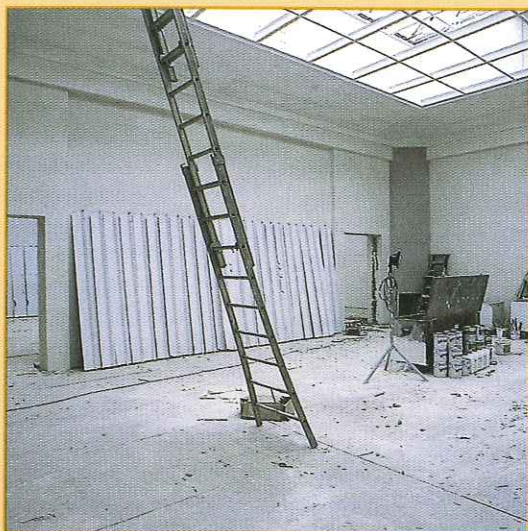
▲ De wanden op de eerste verdieping zijn opnieuw gestuct. De lamellen zijn uit de dakkappen gehaald om gerepareerd en geschilderd te worden.

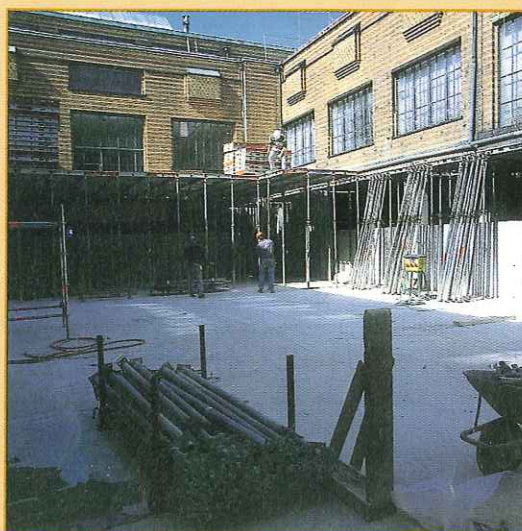
▲► Bouw van modegalerij onder de binnentuin.

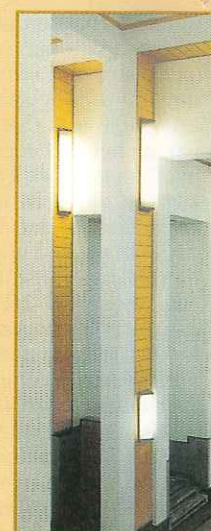
▲►► De opnieuw gestucte ontvangsthallen met het gerestaureerde tegelwerk.
