# De Laakmolen

*De restauratie en nieuwbouw van de Laakmolen  
te 's-Gravenhage*

**VOM-reeks 1988 nummer 3**

Gemeente 's-Gravenhage, Afdeling Verkeer en Vervoer, Openbare Werken en Monumentenzorg (VOM)

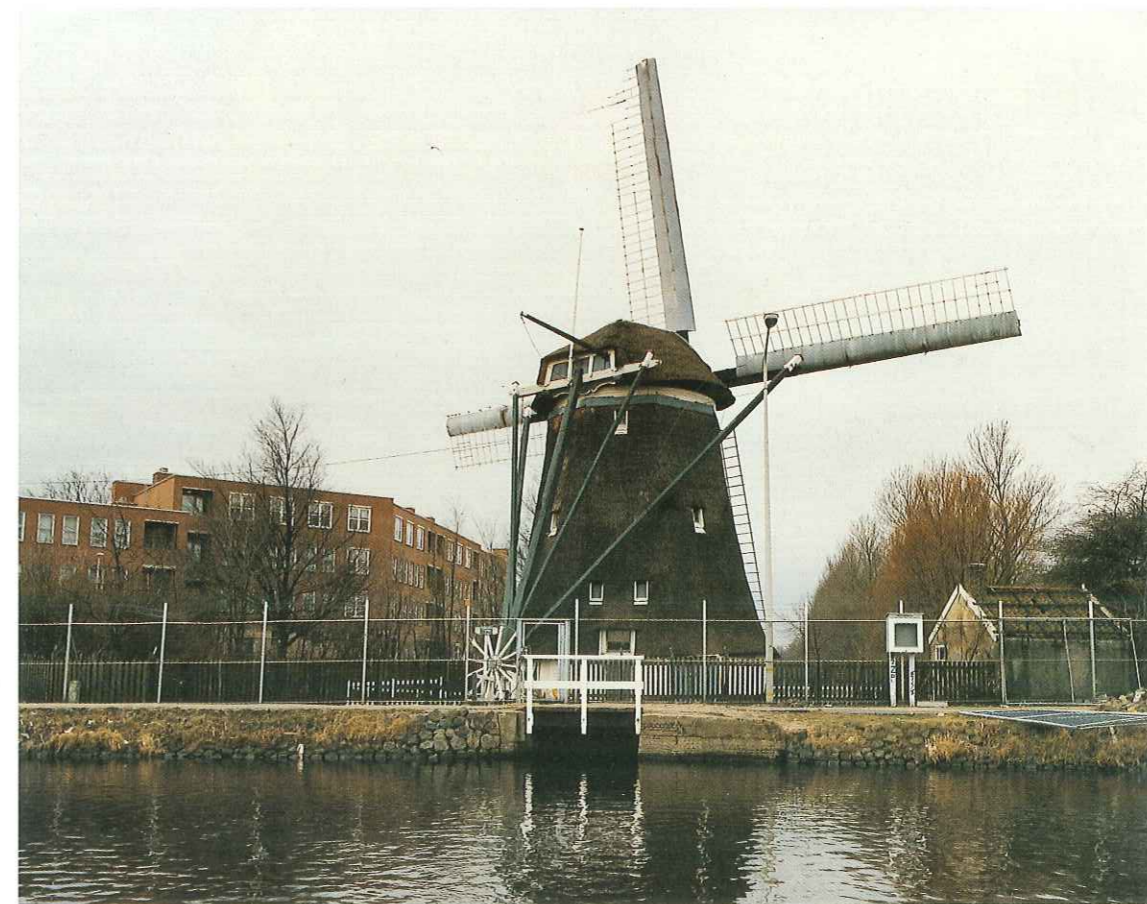
15. De eerste brand, 12 april 1982.

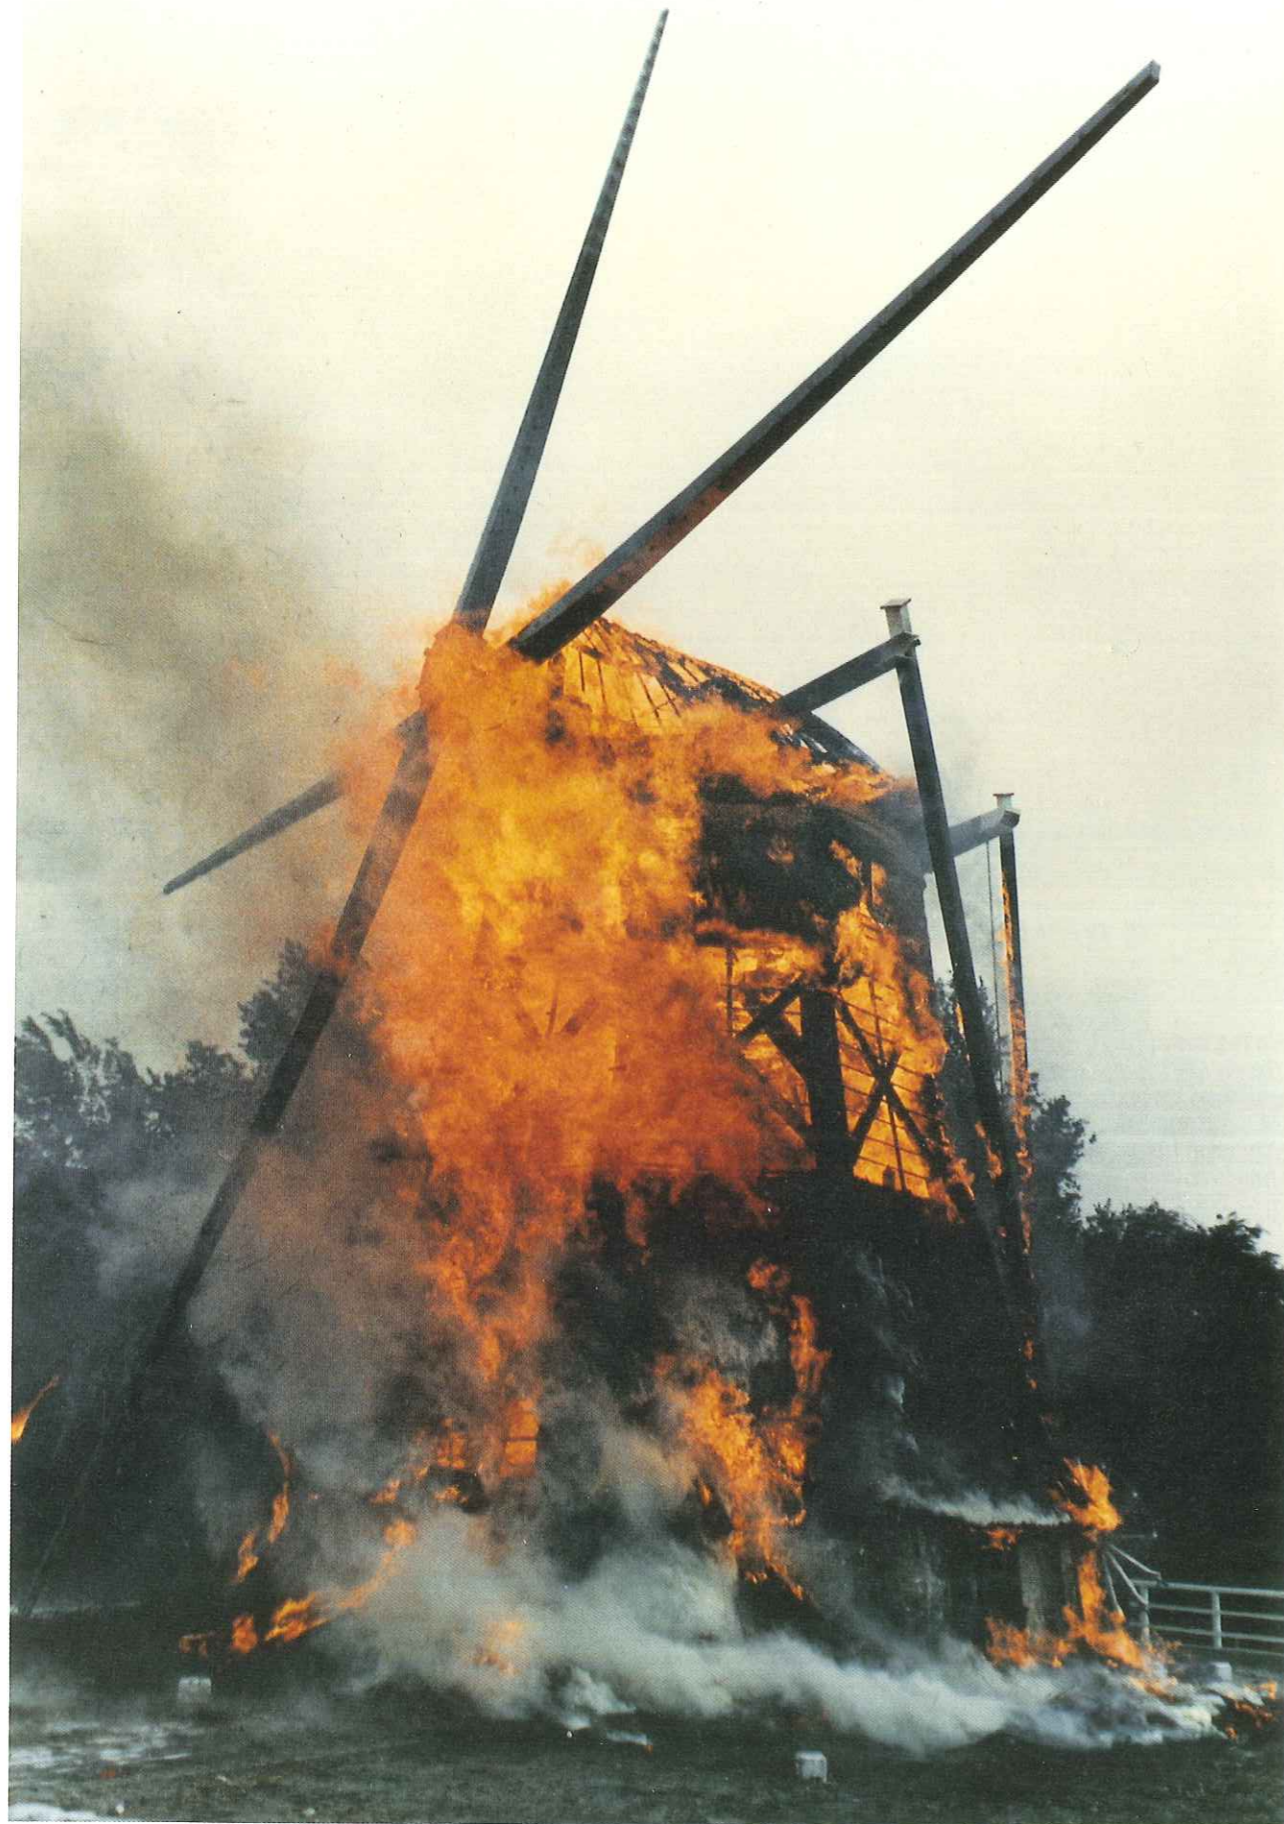
17. De tweede brand, 28 juli 1984.

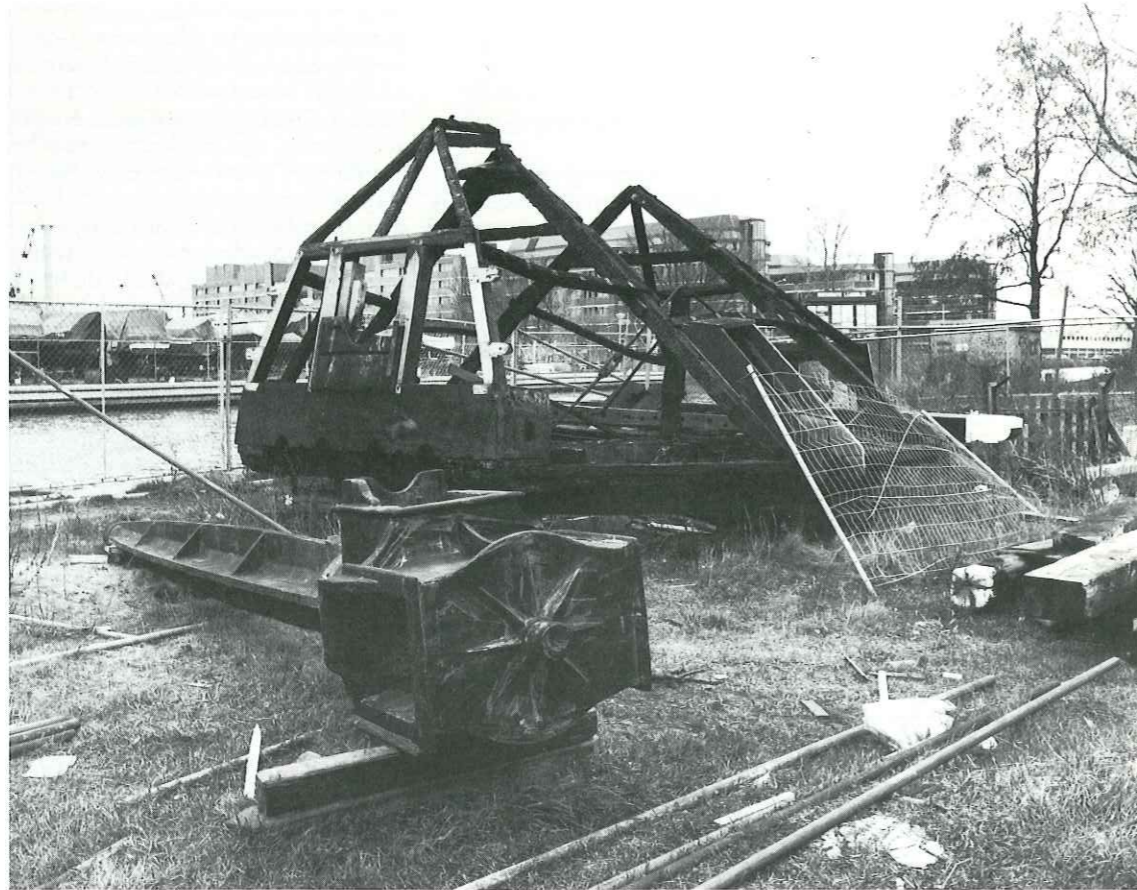
18. De molen na de tweede brand van 28 juli 1984.

Het uitgangspunt voor het, in november 1983, in uitvoering genomen restauratieplan was het herstel van de molen met zoveel mogelijk behoud van het "oude". Uit de historie van de Laakmolen blijkt, dat de molen in 1699 ingrijpend was hersteld cq vernieuwd. Toch is duidelijk geworden, dat een aantal onderdelen nog van voor 1699 dateerde. Helaas doorkruiste de rampzalige brand van juli 1984 voor altijd deze zorgvuldige aanpak: veel van het oude en het reeds voltooide nieuwe werk ging verloren (afb. 18).

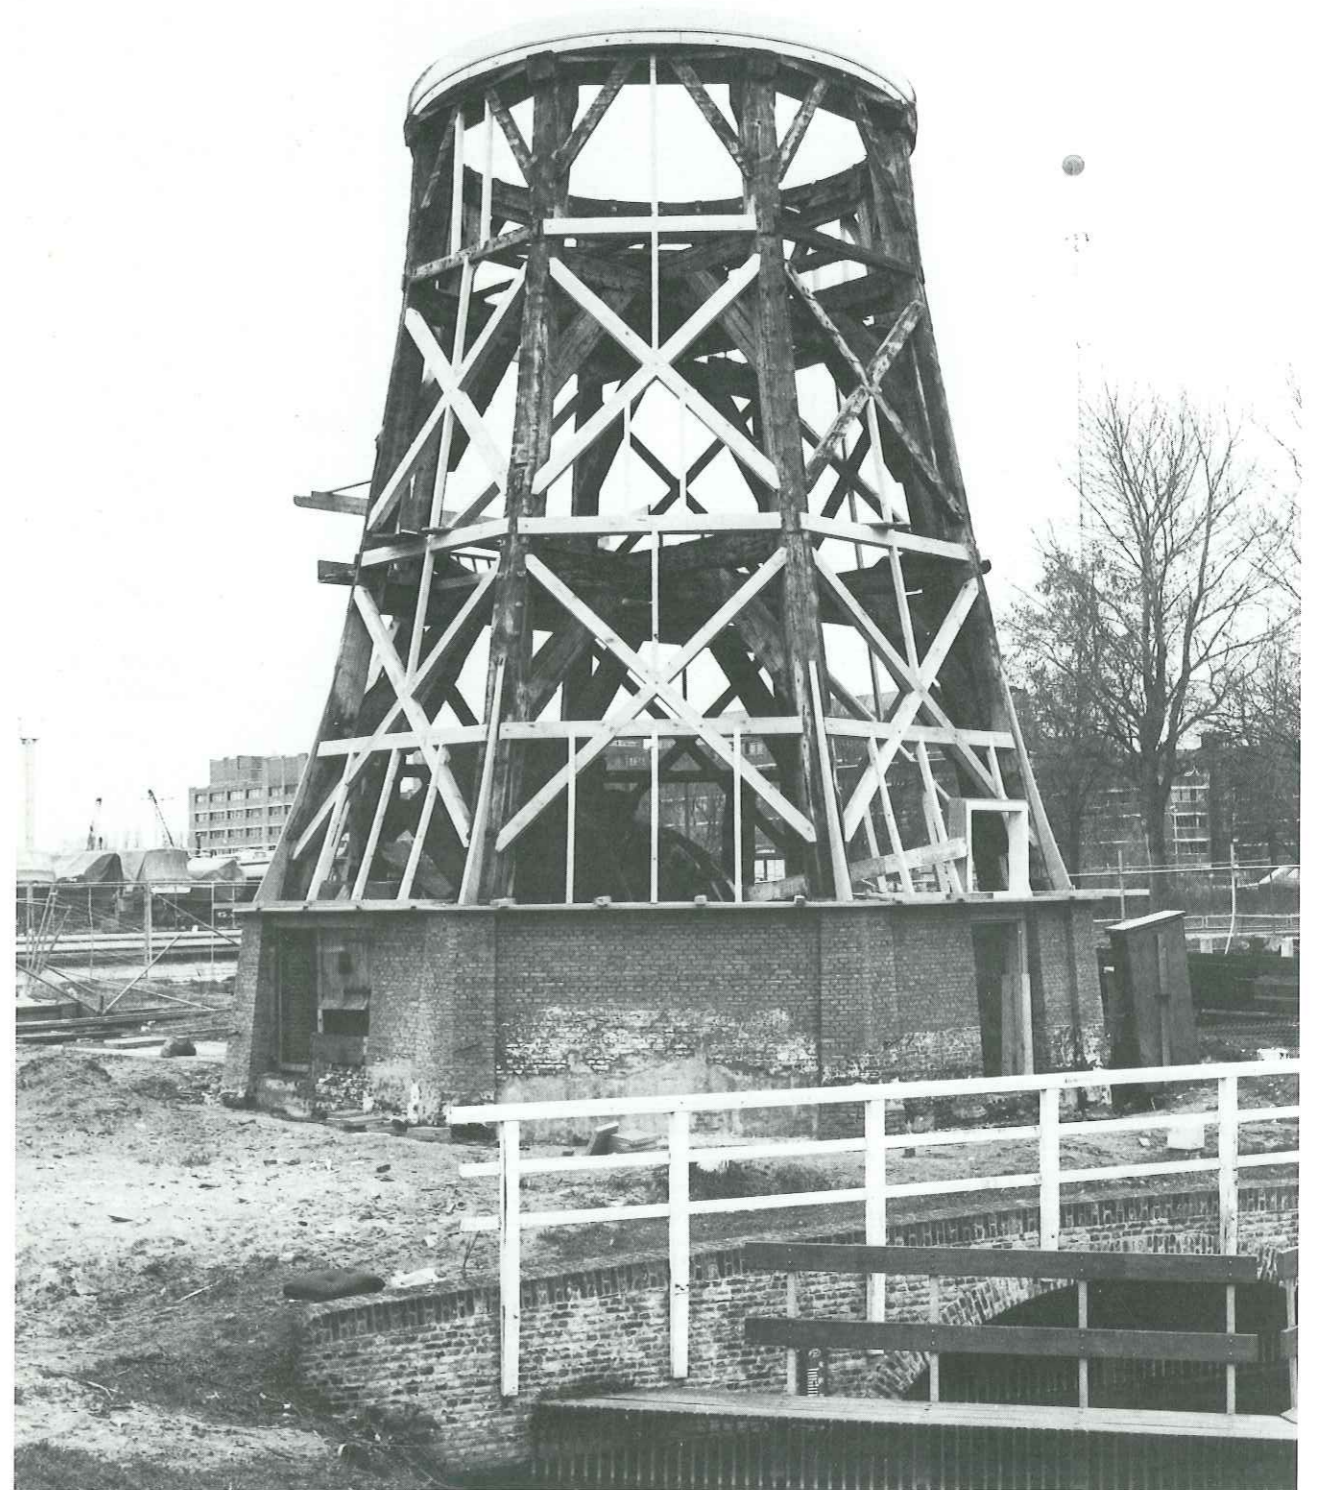
20. De opbouw van de stenen voet, op de achtergrond het schoongestralde achtkant, 29 augustus 1986.

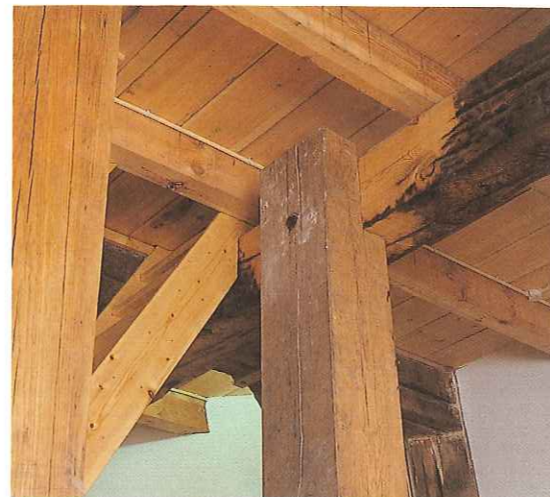
34. Detail constructie op eerste zolder. Zichtbaar is een hergebruikte, door brand zwart geblakerde vloerbalk.
