Sociëteit De Vereeniging, Den Haag  
*Rapportage Pilot Conservering Schilderingen in de Grote Zaal*

# Sociëteit De Vereeniging, Den Haag

## *Rapportage Pilot Conservering Schilderingen in de Grote Zaal*

September 2008

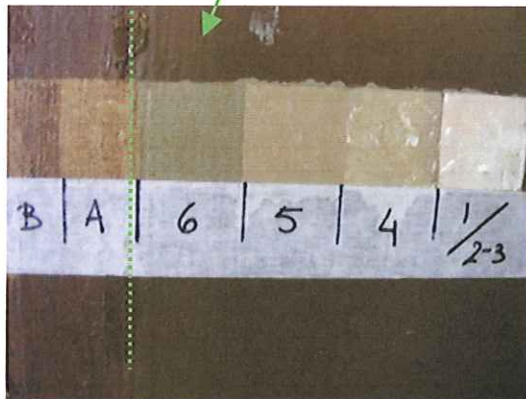
*Links van de groene stippellijn*  
Stratigrafie op de bruine biezen rond de gemarmerde vlakken (zie ook verfdwarsdoorsnede SDV-4)

*Rechts van de groene stippellijn*  
Stratigrafie van de laagopbouw in de monochroom gekleurde delen van de muurvlakken (zie ook verfdwarsdoorsnede SDV-3)

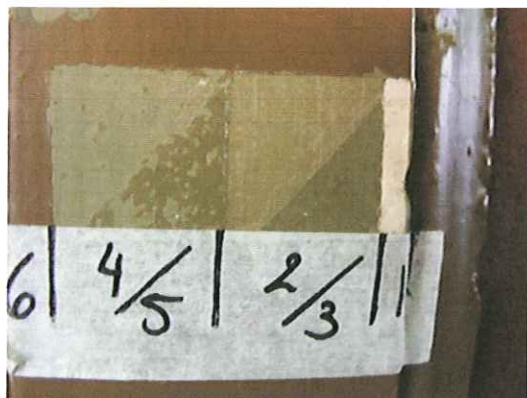
Stratigrafie van de laagopbouw op de stijlen en regels van de pilasters (zie ook verfdwarsdoorsnede SDV-2)

SDV-2 (stijlen en regels van pilasters) is negen keer overschilderd of bijgewerkt (in totaal tien afwerkingen)

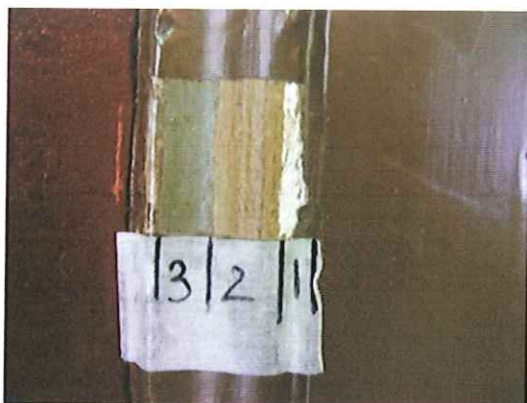
Stratigrafie van de laagopbouw op de profielen van rond de pilasterpanelen (zie ook verfdwarsdoorsnede SDV-1)

SDV-1 (profiel rond pilasterpanelen) is zes keer overschilderd of bijgewerkt (in totaal zeven afwerkingen)

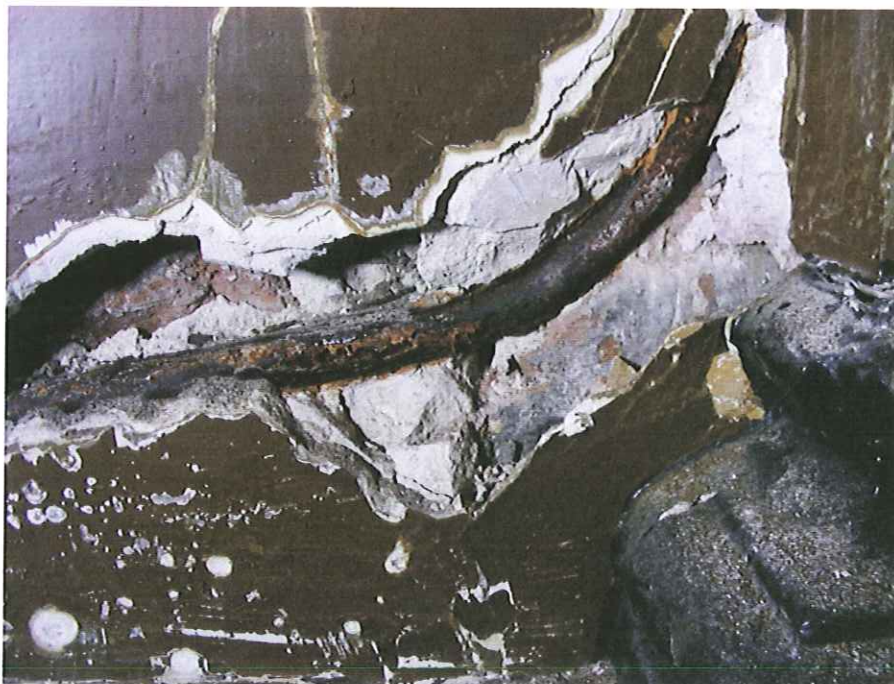
De restauratie schilder<sup>1</sup> heeft opgemerkt dat de gepleisterde ondergrond zeer zwak is en dat de wanden verre van stabiel zijn. De wanden bevatten vocht en vertonen op diverse plaatsen zoutuitslag. De buitengevels zijn voorzien van een vlieslaag, die de gevels niet de mogelijkheid gun tom te kunnen ademen. Inslaand vocht wordt tegengehouden, maar optrekkend vocht kan alleen via de binnenzijde van de muur verdampen.

In de wanden zijn tevens ijzeren electriciteits buizen aanwezig die door uitzettende roestvorming het pleisterwerk wegdrukken.

*In de vochtige buitenwanden roesten de electriciteitsbuizen waardoor zoutuitslag ontstaat en het plesietwerk weggedrukt wordt.*

De bouwfysische staat van de buitenwanden moet daarom eerst op orde gebracht worden, voordat met de conservering van de gehele zaal begonnen zal worden.

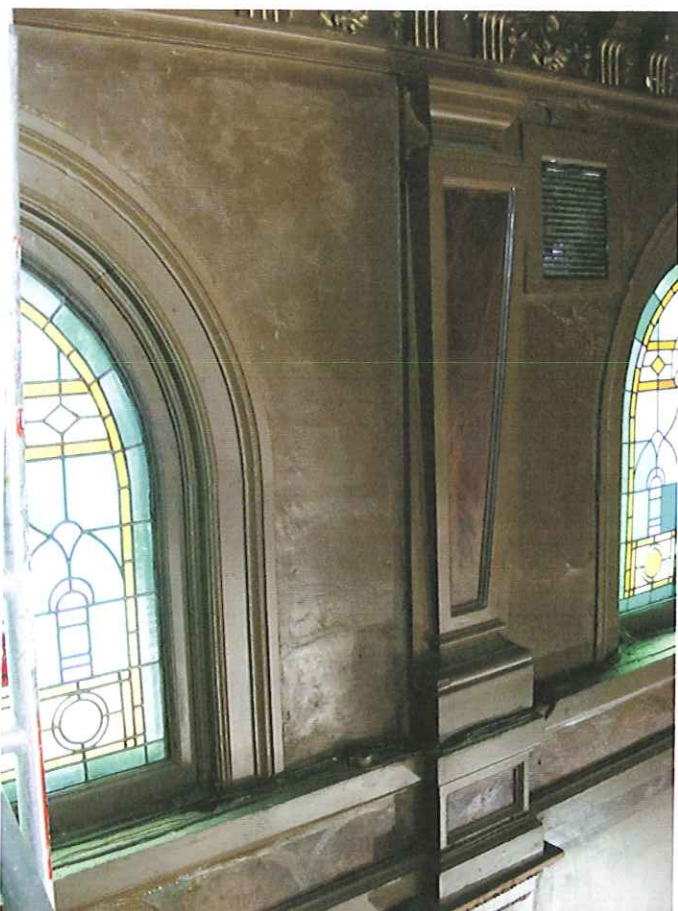
*Ook in de bovenzone van de zuidwand is de slechte bouwfysische staat van de wand zichtbaar. Het pleisterwerk is zeer onregelmatig en vertoont zoutuitslag. Dit is alleen aanwezig op de buitengevels (die van vliesbehang zijn voorzien).*

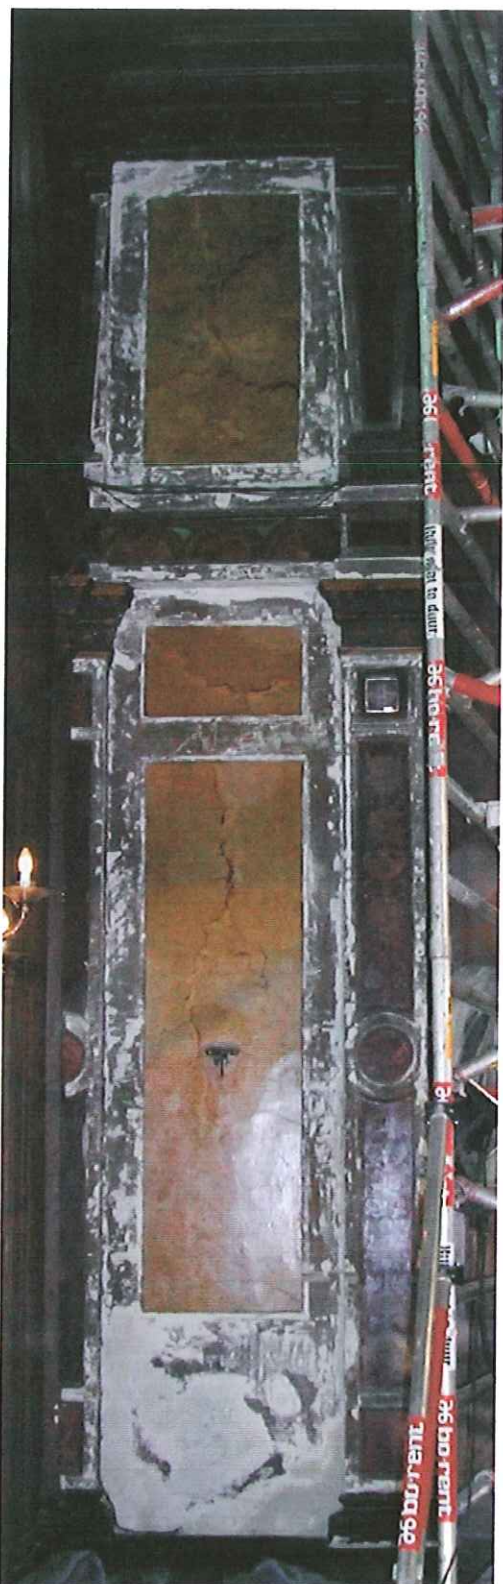
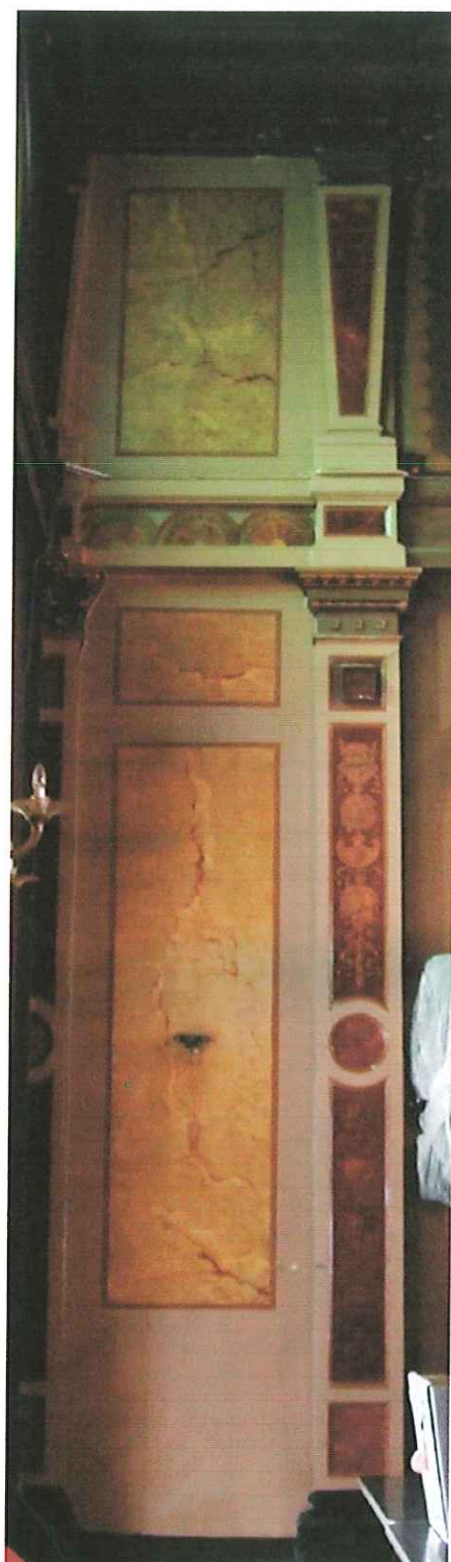
*Links is zichtbaar hoeveel van de ondergrond hersteld moest worden. Rechts toont het pilotgebied na conservering en na restauratieschilderwerk.*

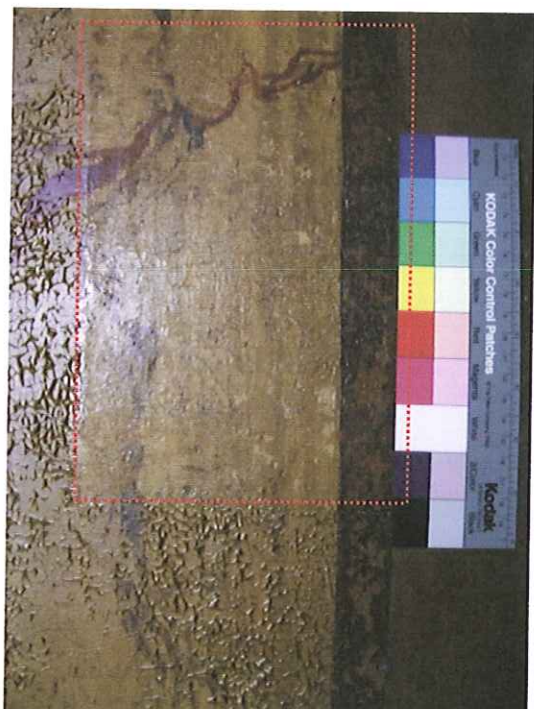
Afbeelding: In het rode kader is een reeds geconsolideerd gebied zichtbaar. In het gebied buiten het rode kader is de verf nog niet geconsolideerd. Met de gebruikte methode kon het opstaande verfoppervlak goed gesloten worden waardoor de tekening van de marmerschildering veel beter leesbaar werd.

De eerste handeling was het consolideren (vastzetten) van de losse verfschollen en opstaande verf. Het consolideren was noodzakelijk om verfvlies bij latere handelingen te voorkomen. Er is een lijm onder de schollen aangebracht en de verfschollen zijn vervolgens onder lichte druk en met warmte teruggeduwd en vastgezet.

De gebruikte lijm is Mowilith DMC2<sup>2</sup>, verdund met gedemineraliseerd water. Restjes lijm werden verwijderd met een wattenstaafje en aceton.

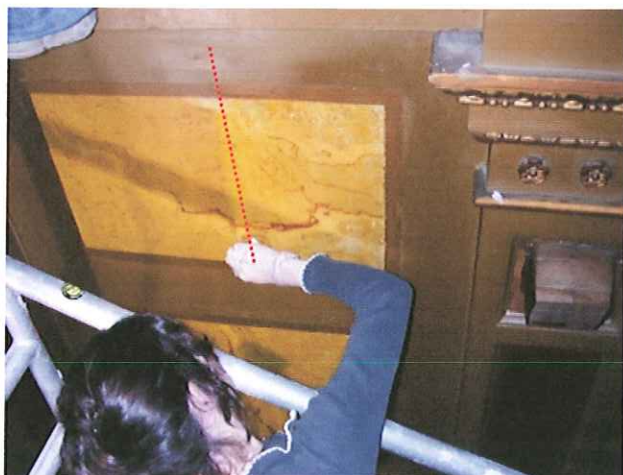
Na het consolideren kon het oppervlaktevuil verwijderd worden. De oppervlakte van de schildering is vervuild met opliggend stof (en spinnenwebben ed), ingedrongen stof en nicotine. Het oppervlaktevuil vormt een visuele grijssluier en vertroebelt het zicht op de schildering. Bovendien is stof hygroscopisch en vormt het een voedingsbodem voor micro organismen.

Afbeelding: Rechts van de rode lijn is het oppervlak gereinigd, links nog niet. Het reinigen van het oppervlak is ook noodzakelijk ter voorbereiding van de hierna volgende handelingen, zoals vernisafname.

Het opliggende stof is met een zachte borstel weggeveegd. Vervolgens is het oppervlaktevuil verwijderd, met behulp van 'dry cleaning sponges'<sup>4</sup> en water waaraan een

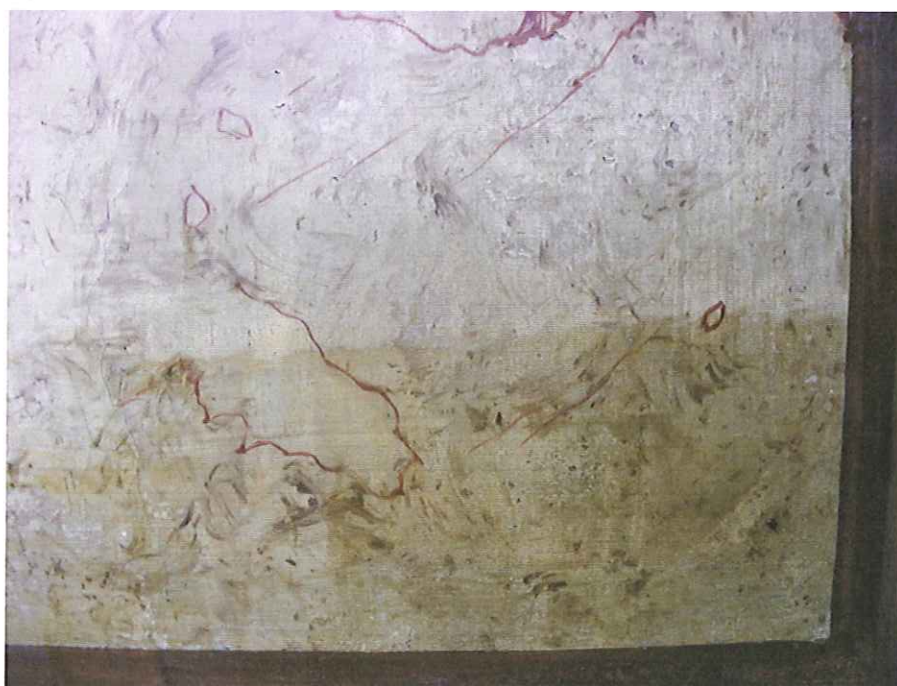
Op de gemarmerde vlakken is een modern vernis aangebracht, dat desalniettemin vervuild is geraakt. De vernis fluoresceert groen wanneer het met UV-straling wordt beschenen, en is aangebracht op de overschilderingen in acrylverf.

Afbeelding: De bovenste helft toont de schildering na vernisafname, de onderste helft met het vernis er nog op.

De vernis is afgenomen met een mengsel van aceton en white spirit<sup>6</sup> in verhouding 1:1.

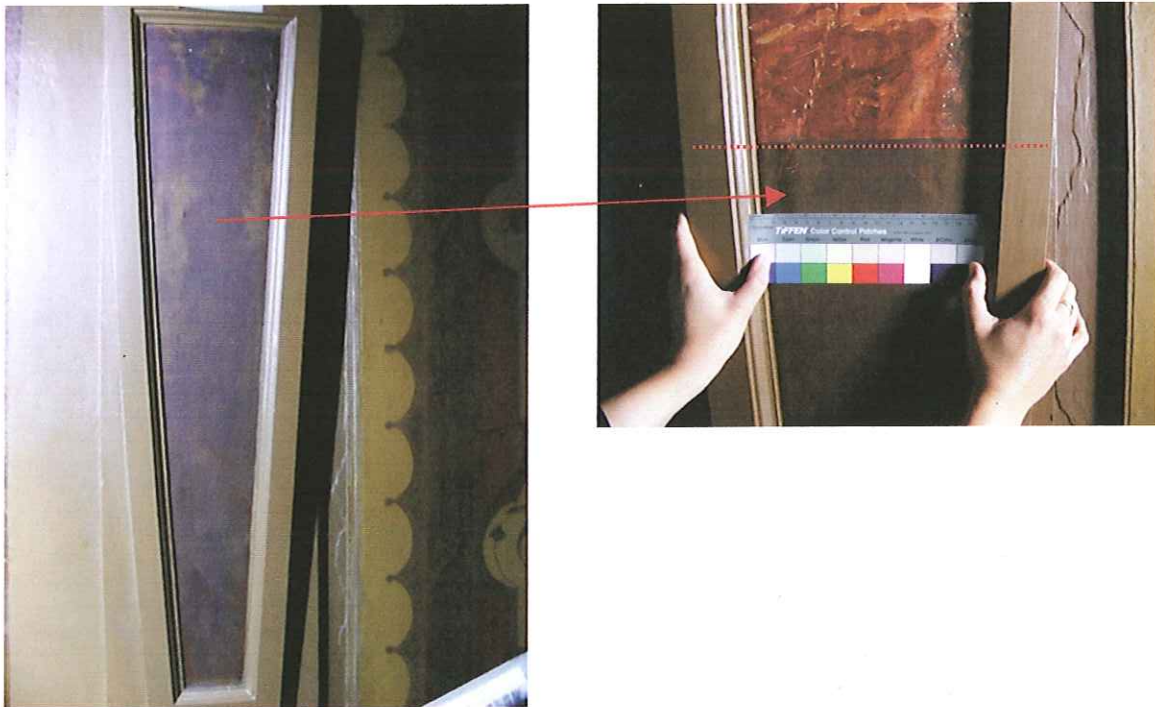
Op de gemarmerde pilastervlakken is een ouder vernis aanwezig dat inmiddels gecrepeerd is en zeer donkerbruin. Het fluoresceert zeer weinig wanneer het met UV-straling beschenen wordt. Er is niet onderzocht wat voor soort vernis het betreft. De sterke verdonkering en de moeilijke oplosbaarheid van de vernis doet echter vermoeden dat het een olievernissen betreft.

Afbeelding: Boven de rode lijn (in de foto rechtsboven) is de vernis verwijderd.

De vernis ontnemt elk zicht op de onderliggende oranje- of roodbruine marmering en moest om die reden verwijderd worden. De verschillende oplosmiddelen, in gelvorm, en in compres vorm hadden weinig tot geen resultaat. Compressen met een mengsel van ethanol:white spirit in verhouding 1:2 geeft een redelijk resultaat. Het mechanisch verwijderen met een scalpel had echter het beste en snelste resultaat. Daarom is voor deze methode gekozen.

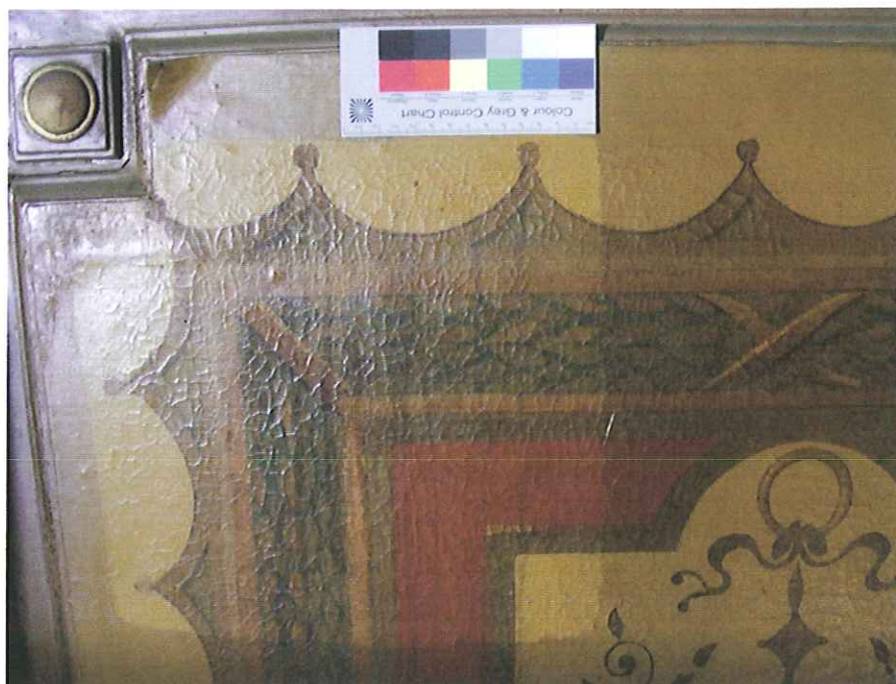
*Vernisafname op marouflage cordonlijst*

De schilderijen in de marouflage cordonlijst vertonen zeer grote verschillen in mat en glans. Daarbij is de vernis ook hier zwaar verdonkerd en wit uitgeslagen. De schildering van stralende zonnen met goud gehoogde stralen is daarom nauwelijks zichtbaar.

De voorstelling is zwaar verpoetst waardoor het een kwetsbaar en poreus oppervlak heeft. Ook is hieruit op te maken dat er al eerder vernis is afgenomen en dat de huidige verdonkerde vernis niet de oorspronkelijke vernis betreft. Tijdens vernisafname bleek ook dat met name in de rode partijen veel overschilderd is.<sup>7</sup>

Het vernis is verwijderd met compressen<sup>8</sup> gedrenkt in een mengsel van ethanol:white spirit in verhouding 1:2, en nagewerkt met wattenstaafjes in het zelfde oplosmiddel mengsel.

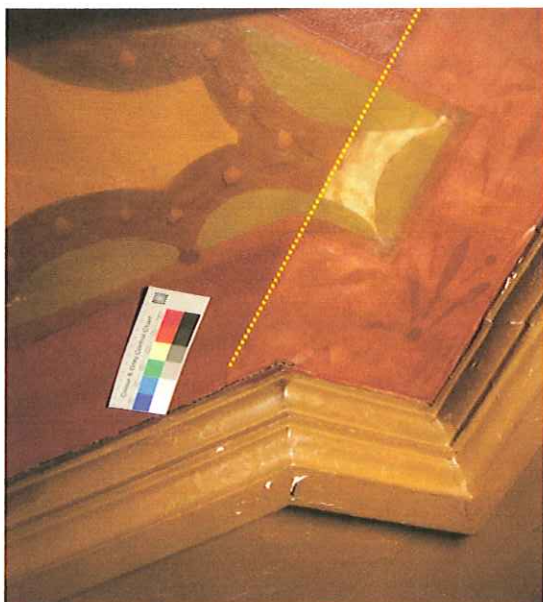
*Foto: linksboven: Plafondvlak tijdens behandeling*

Links van de gele stippellijn is de gemaroufleurde plafond schildering geconsolideerd en gereinigd. Rechts van de gele stippellijn is het oppervlak verder behandeld met het wegnemen van de rode

overschildering en resten van vernislagen. Het resultaat van deze verdere behandeling is zeer onregelmatig. De gele overschildering in het middenveld en de groene overschildering in de 'boogjes' kan bovendien niet op een goede manier verwijderd worden. Het resultaat geeft daarom een zeer verstoord beeld.

Voor het plafond wordt daarom aangeraden om alleen de verflagen te consolideren en het oppervlak te reinigen.

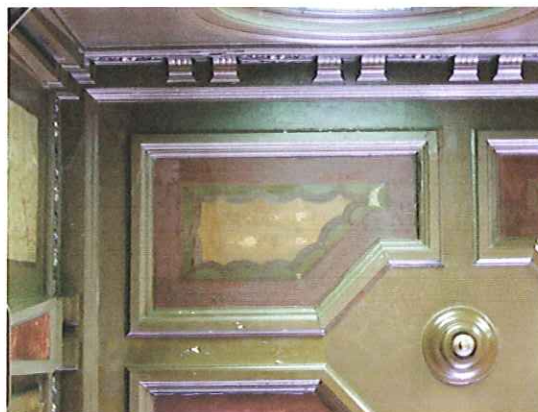
*Foto rechtsboven: Plafondvlak na behandeling (consolideren, reinigen, wegnemen rode overschildering in de buitenrand)*

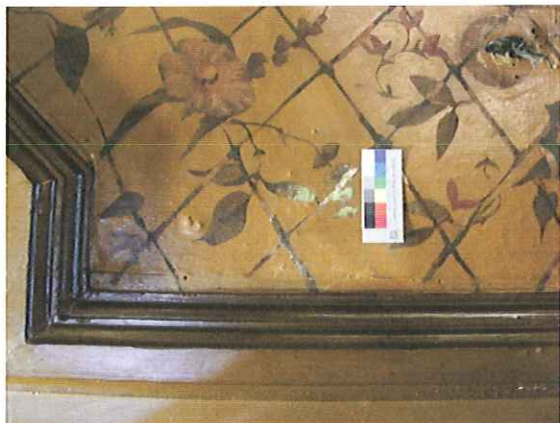
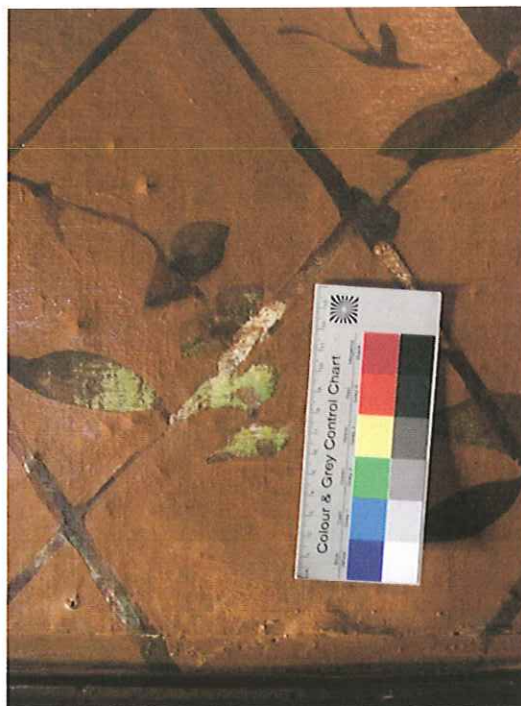
*Foto's boven: middenplafondvlak met berceau decoratie (behoort niet tot pilotgebied)*

Ook hier is de achtergrond met een gele verf overschilderd. Deze gele verf is zeer moeizaam te verwijderen. De uitgespaarde schildering heeft diverse (resten van) vernislagen. Vernisafname geeft een zeer onrustig resultaat. Bovendien blijkt dat de schildering verpoetst is: details en toplagen zijn door een eerdere behandeling beschadigd en verloren gegaan.

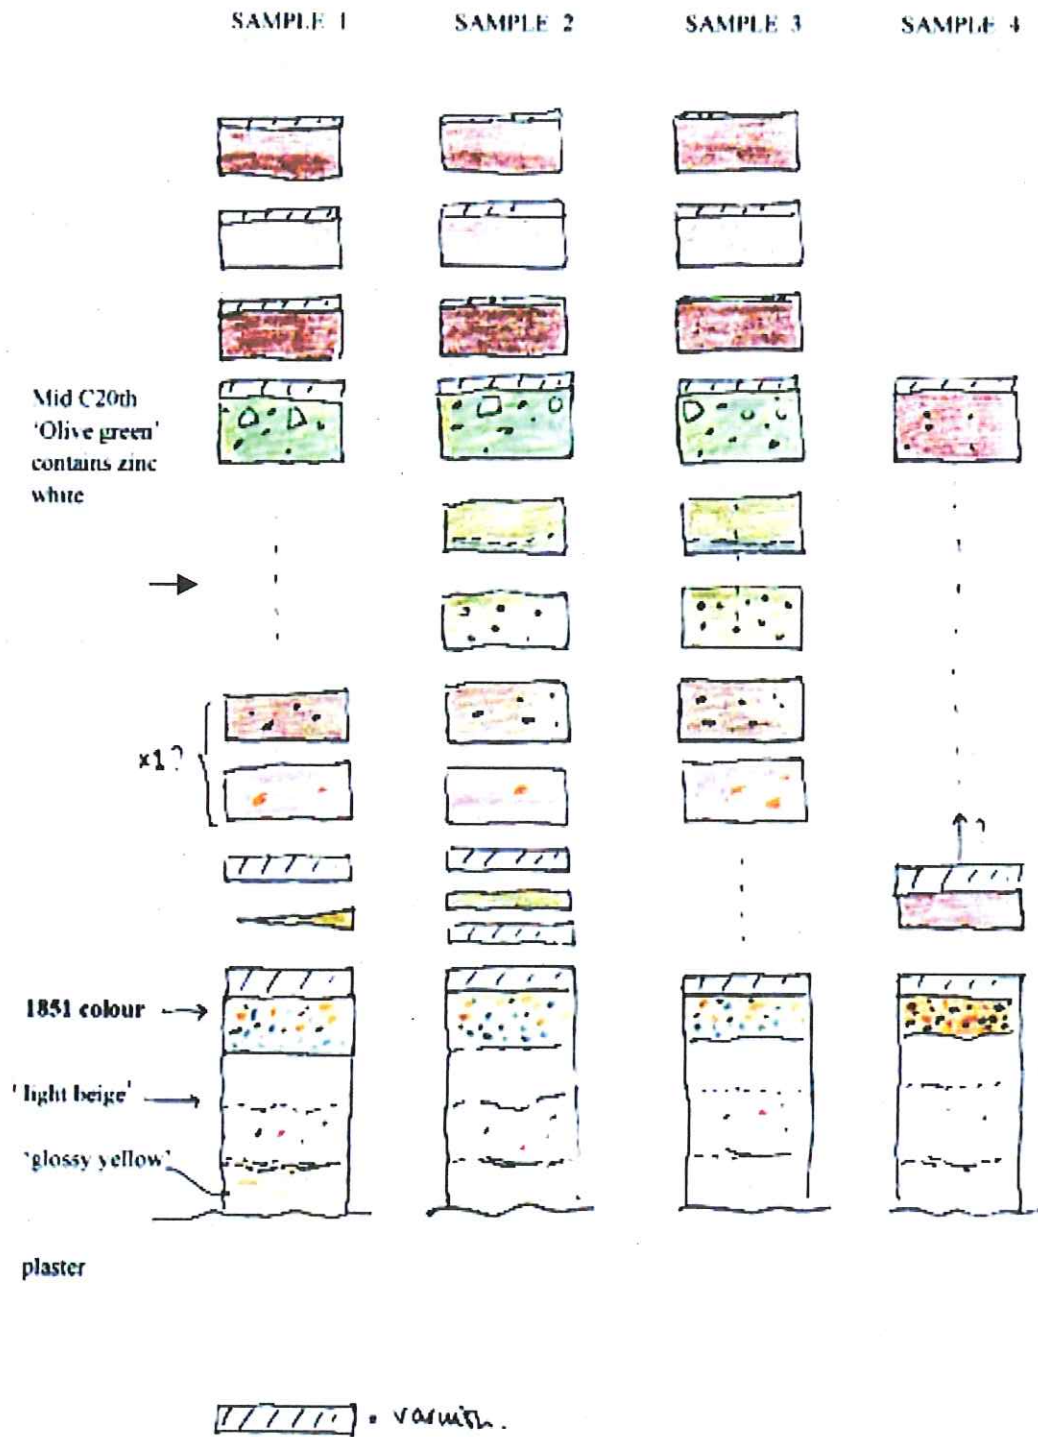
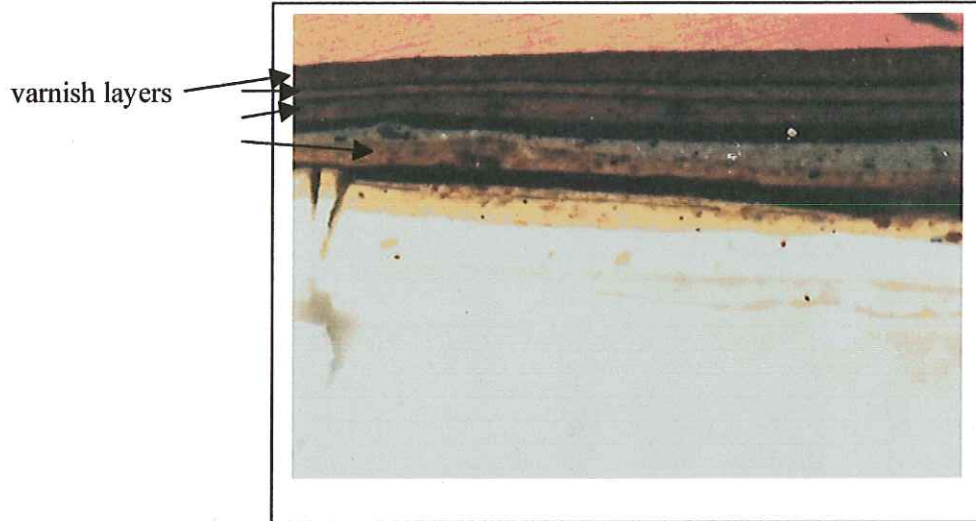
**SAMPLE 1**  
Pilaster panels

[Note - The cross-section is dark, and the later layers are not their true colour]

We can see that in this sample almost all the layers are separated by coats of varnish.

Detail of the original scheme which has two white undercoats

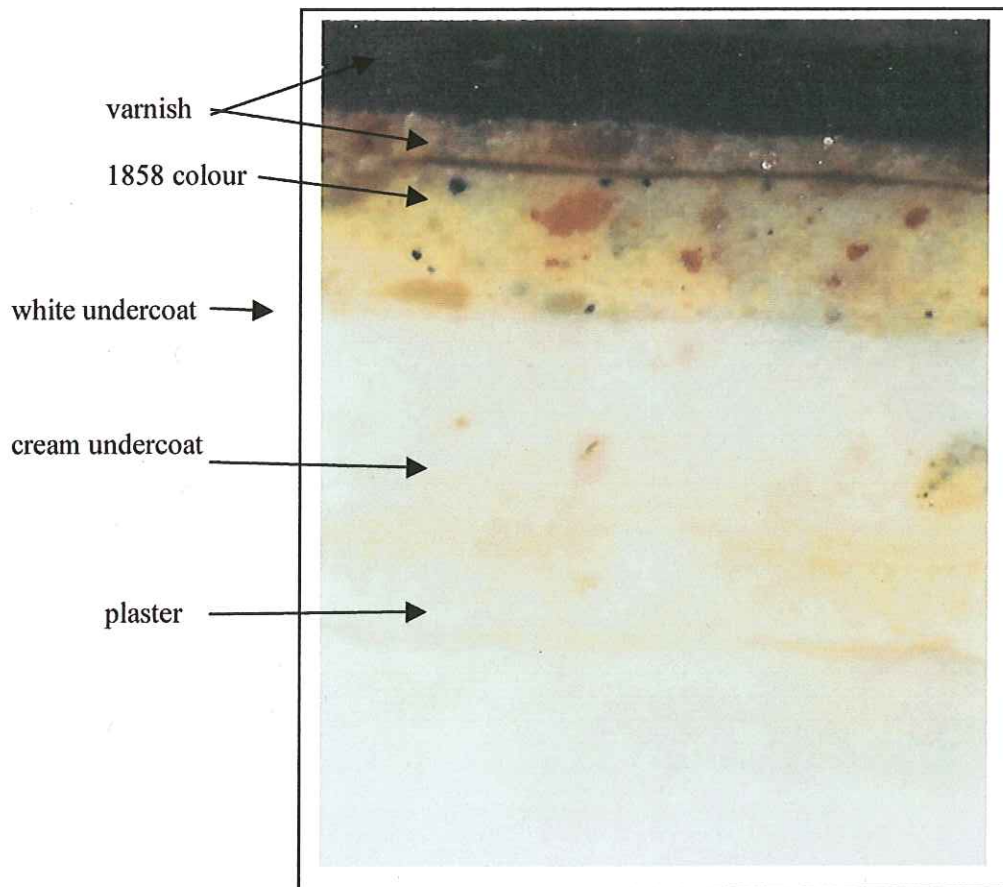
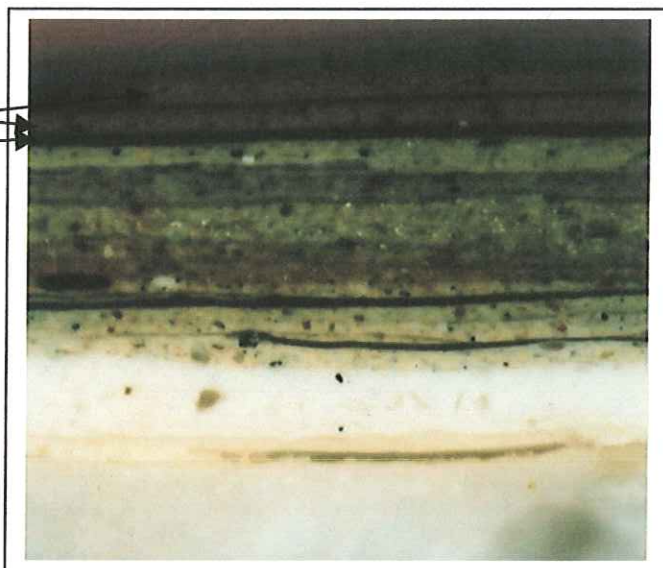
**SAMPLE 2**

Risers from pilasters

Detail of the 1851 scheme

Note – the colour in the photograph is too blue

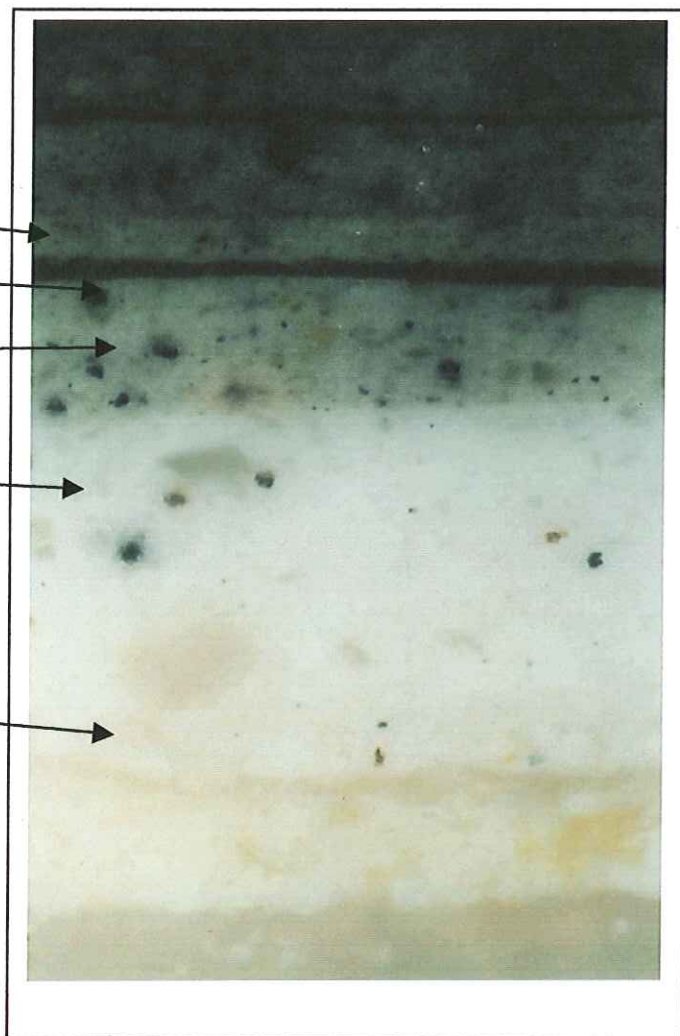
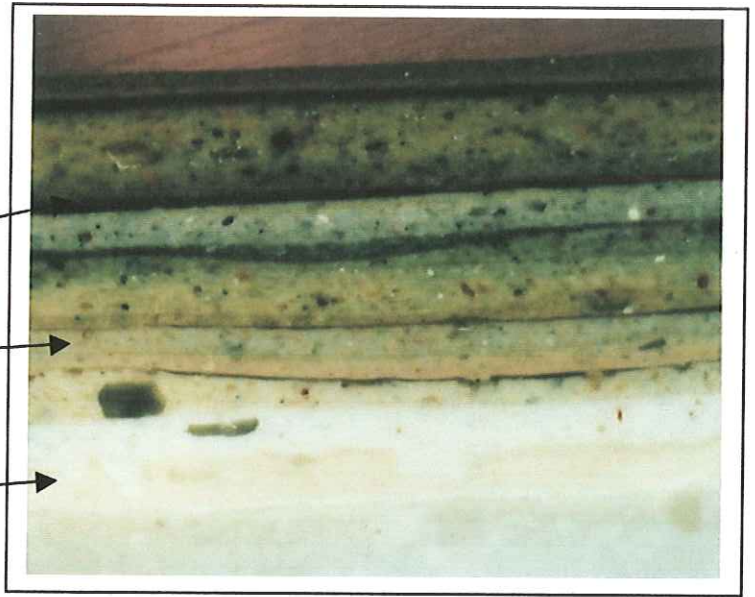
**SAMPLE 3**

Monochrome paint on  
stucco

Very similar to Sample 2  
but with two layers missing.

Detail of original scheme

Note – the photograph is dark,  
but the pigments are the same as  
in Samples 1 and 2.

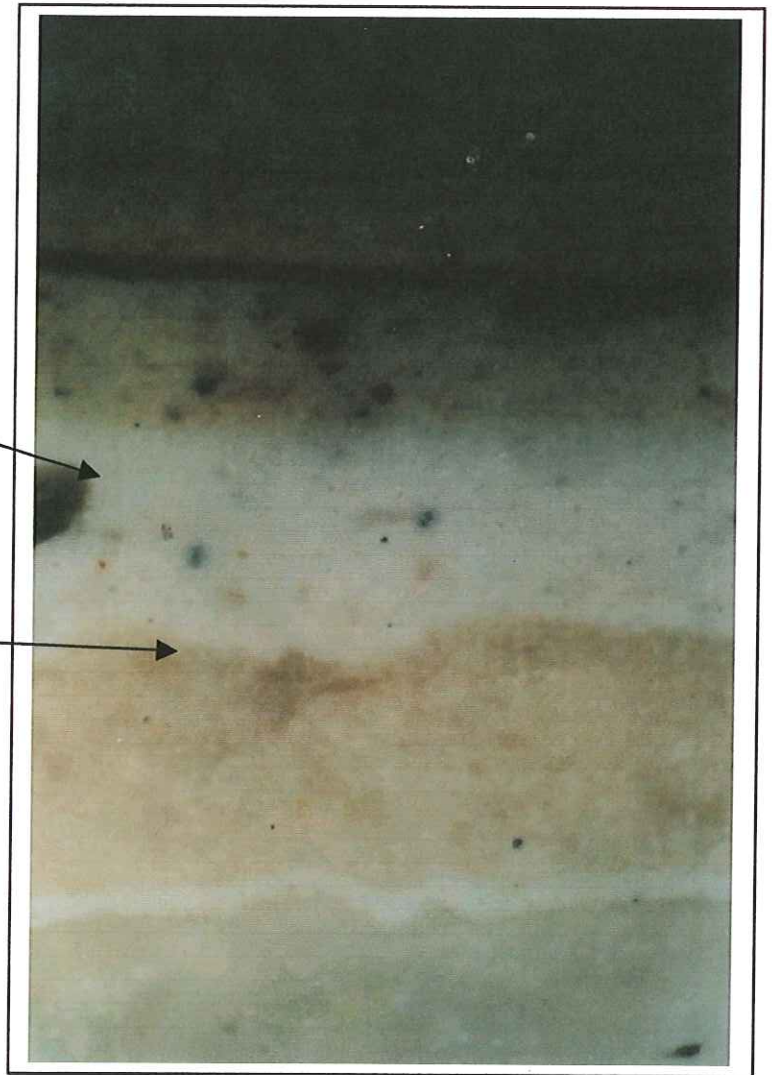
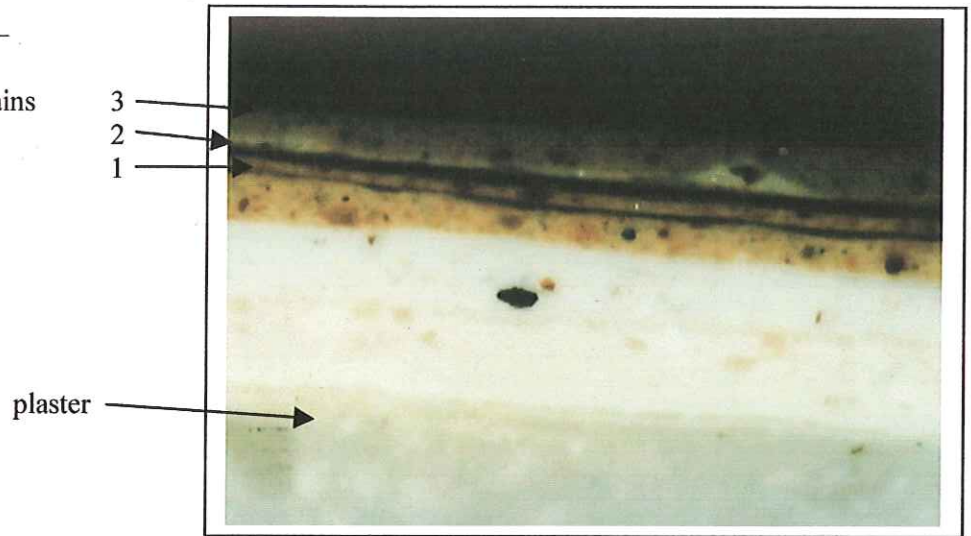
**SAMPLE 4**

Just three lots of paint –  
all of them varnished.  
The third scheme contains  
zinc white.

The original scheme contains more  
yellow ochre and more black than  
samples 1, 2 and 3.

A line of dirt separates  
the 'beige' undercoats
