GEVEL KRACHT
WAARDEVAST BEHOUD

Kantoorgebouw
Scheveningseweg 42 Den Haag

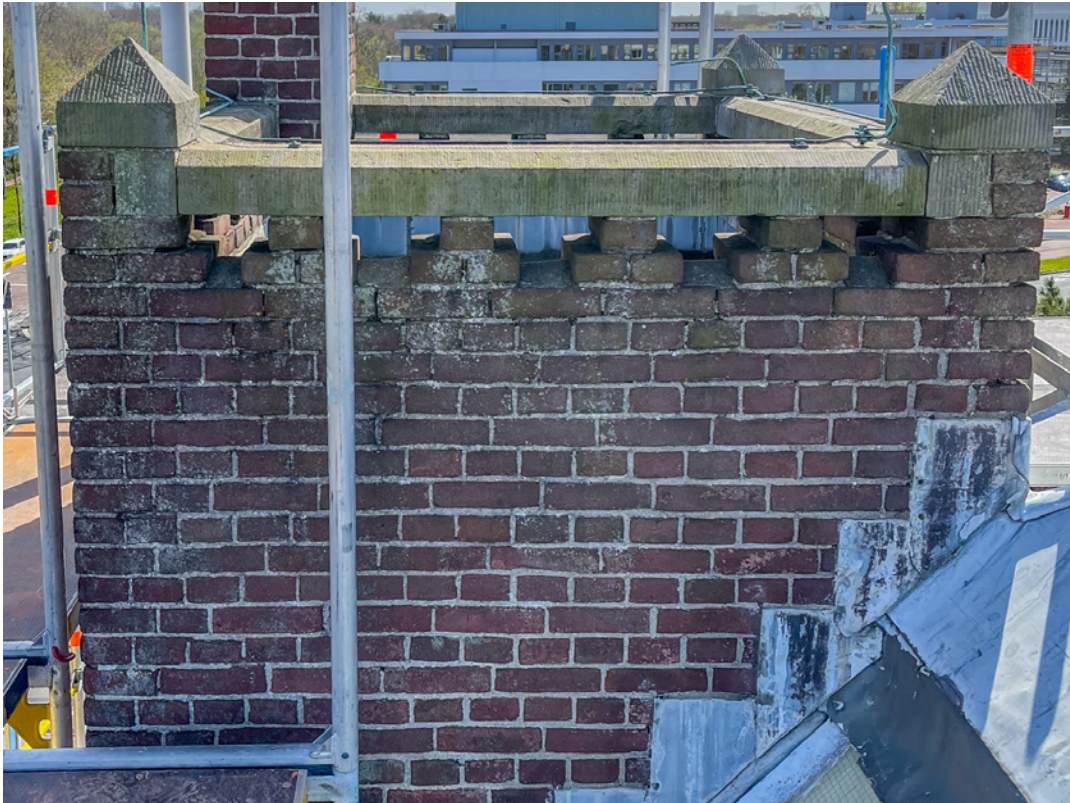
Afbeelding 9 (beschadigd voegwerk torentje)
