# Het gerestaureerde Gemeentemuseum in Den Haag: Lichter, vrolijker en zonder gebreken

De meest omvangrijke en kostbare restauratie van een jong monument in Nederland werd eind 1998 door Hillen & Roosen afgerond: de 52 miljoen kostende restauratie van het Haags Gemeentemuseum. Directeur Hans Locher over het resultaat: 'Als ik nu kijk naar het museum zie ik een volstrekt nieuwe gedaante van het museum waar ik voor de renovatie al het falen zag'.

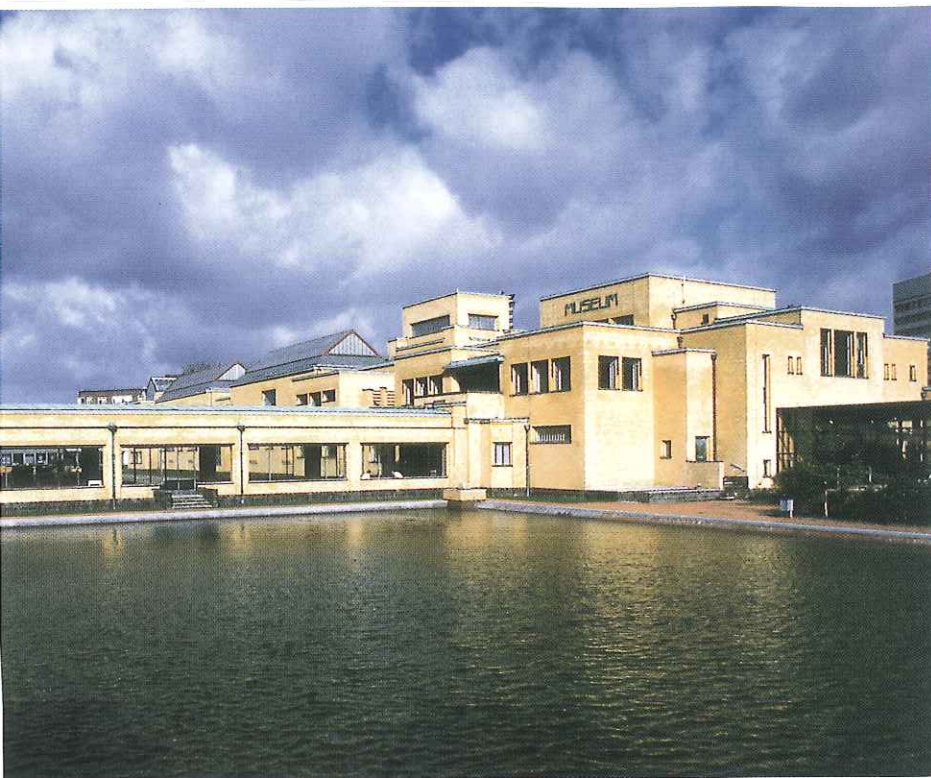
Vooral aan de voorzijde van het gebouw hadden regen, zon en vorst schade aangericht. Kapotte stenen werden vervangen door zorgvuldig nagemaakte stenen.

Vooral aan de voorzijde van het gebouw hadden regen, zon en vorst schade aangericht. Kapotte stenen werden met behulp van een speciale diamantzaag (die in een keer 12 cm doorzaagt) verwijderd. Na gedetailleerd onderzoek van de stenen werden de oorspronkelijke stenen nagemaakt. De steen moest niet puur geel zijn maar over een lichtrode nuance beschikken. Om dit te bereiken heeft men de stenen

licht gesmoord om het ijzergehalte van de steen te activeren.
