DE BOTERWAAG
TE 'S-GRAVENHAGE

door
G. Brinkgreve
W.F. Evers
J.G. 't Hart
D.J. Kras
H.P.R. Rosenberg

onder redactie van G. Brinkgreve

De restauratie van de Boterwaag werd uitgevoerd in nauwe samenwerking met de Rijksdienst voor de Monumentenzorg en het Gemeentelijk Bureau Monumentenzorg 's Gravenhage. Opdrachtgever was de Gemeentelijke Dienst voor de Volkshuisvesting van 's Gravenhage.

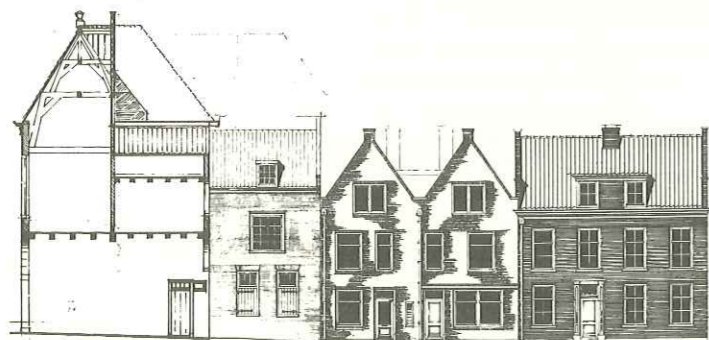
doorsnede Waag 1650 herbouwde huisjes nrs. 4-5-6
BOTERSTRAATJE

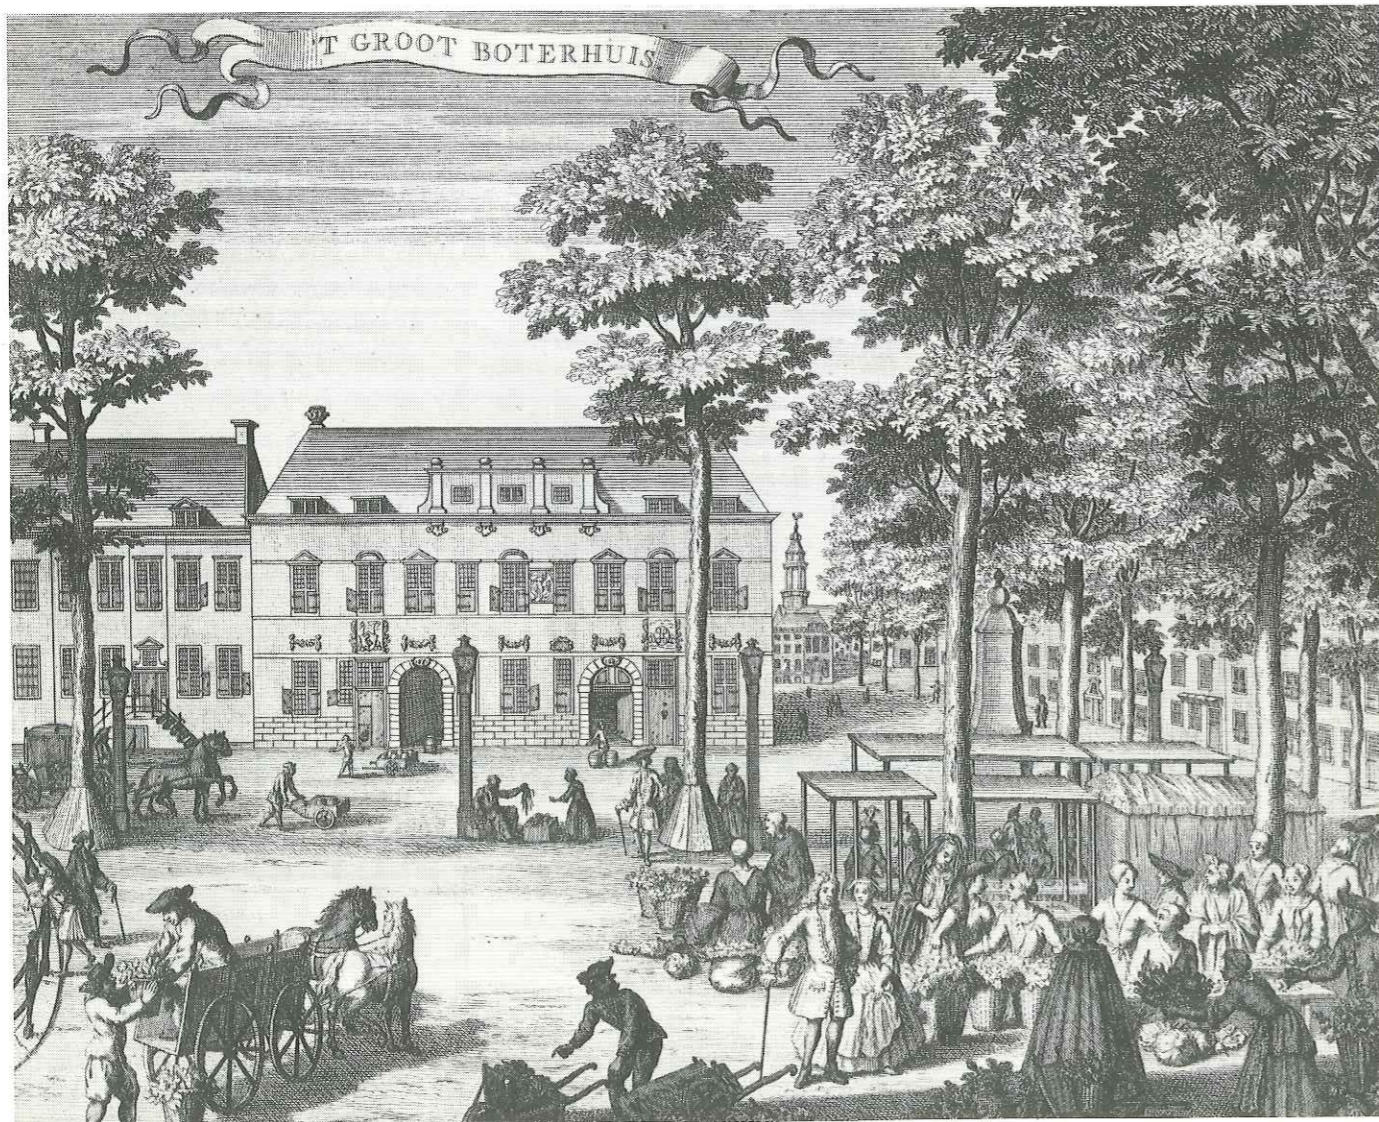
't Groot Boterhuis', gravure uit 'Beschrijving van 's Gravenhage door Mr. Jacob de Riemer, 's Gravenhage 1729-1739'. Links het huis Luchtenburch met zijn dubbele stoep, daaronder het gebogen hek dat aangeeft waar het water van de Prinsegracht begint.

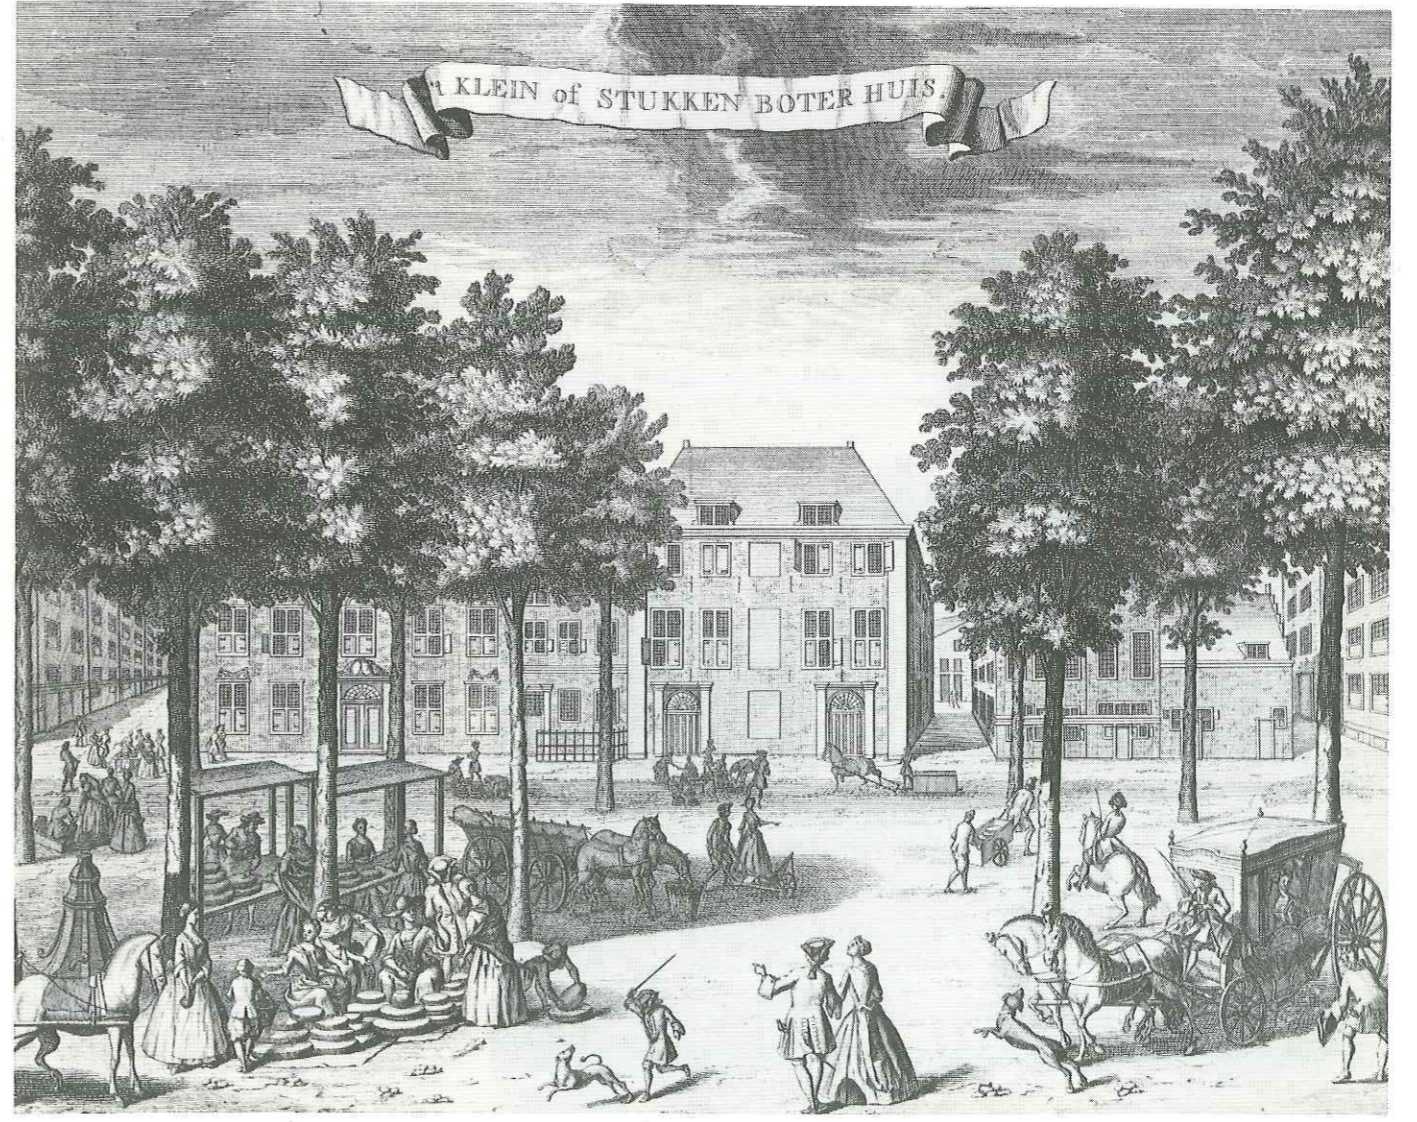
't Klein of Stukken Boterhuis', gravure uit 'Beschrijving van 's Gravenhage door Mr. Jacob de Riemer, 's Gravenhage 1729-1739'. Tussen het Groot en het Klein Boterhuis is het huis Grote Markt 8 herkenbaar aan de kleinere ramen en het hek voor de gevel. Rechts van het Klein Boterhuis het Boterstraatje.

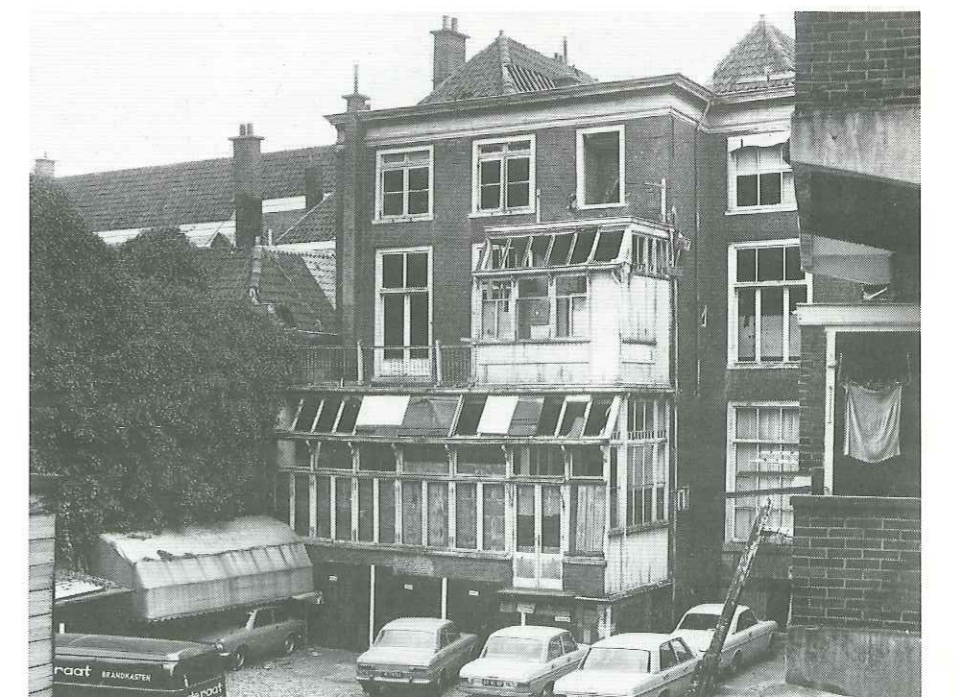
De achterzijde van het huis Luchtenburch, Prinsegracht 5, in 1971. In deze toestand kocht de gemeente het eens zo statige huis, evenals de onder klimop bedolven pandjes aan de Boterstraat.

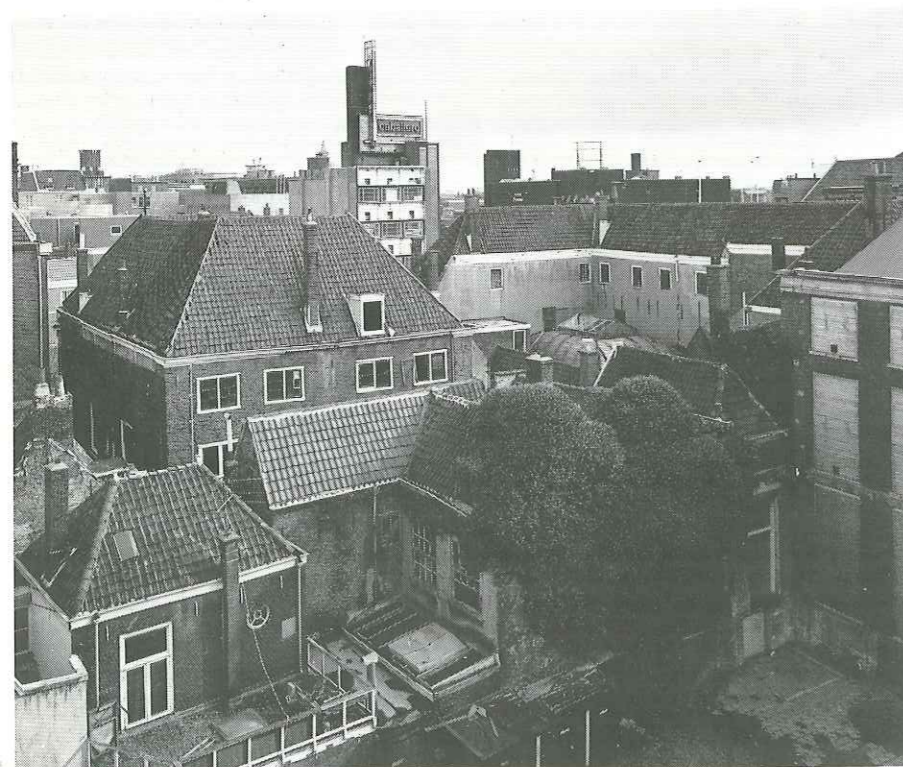
Het Boterwaag-complex van achter gezien, vóór de restauratie. Rechts dichtgetimmerd het huis Luchtenburch, op de voorgrond de met klimop overgroeide huisjes aan het Boterstraatje, daarachter links het Stukken Boterhuis en rechts het Groot Boterhuis. Duidelijk zichtbaar is dat van het Groot Boterhuis alleen de aan de straatzijde gelegen vleugels hoog opgetrokken zijn, boven de koepel en de lage kappen aan de binnenzijde.

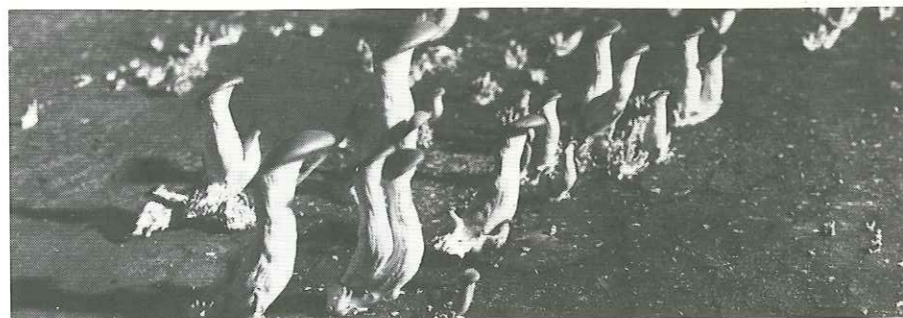
De gebouwen waren zo vochtig van het lekwater dat de zwammen door de isolatielaag op de vloerplanken heen groeiden.

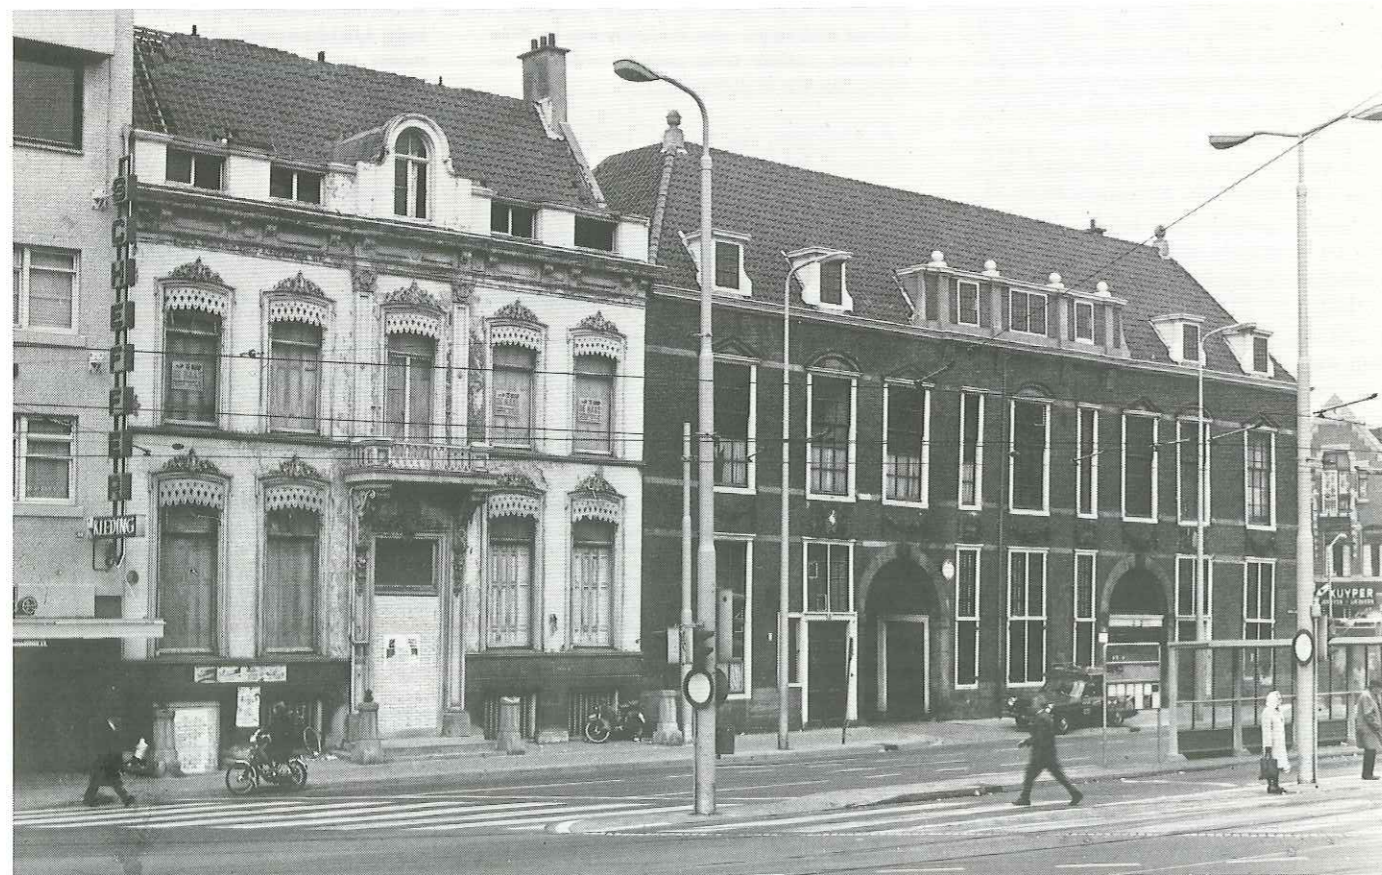
Het huis Luchtenburch en het Groot Boterhuis in 1971, gevels aan de Prinsegracht.

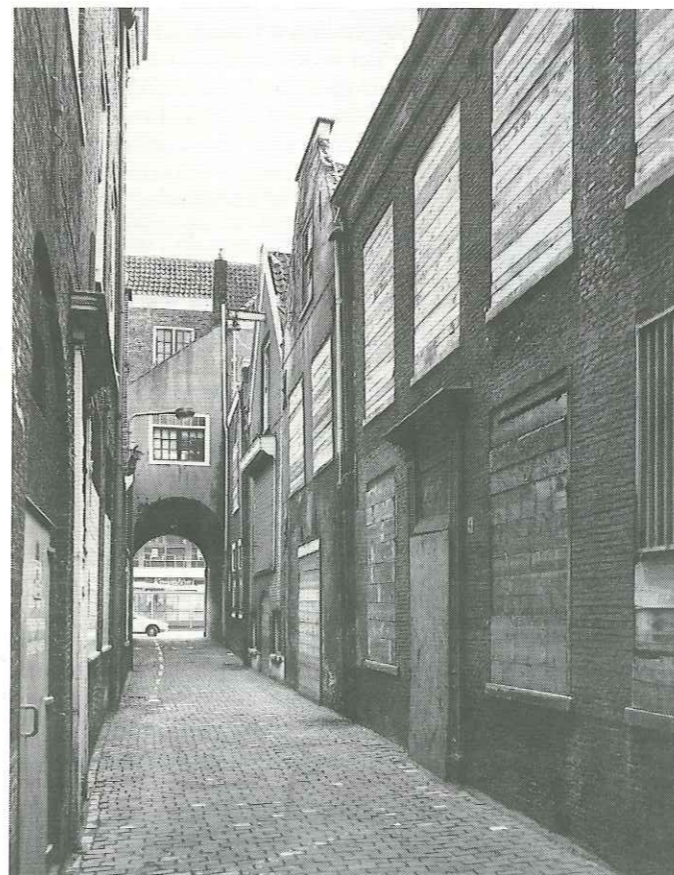
Boterstraat 4, 5 en 6, gezien naar de Prinsegracht, in 1974.

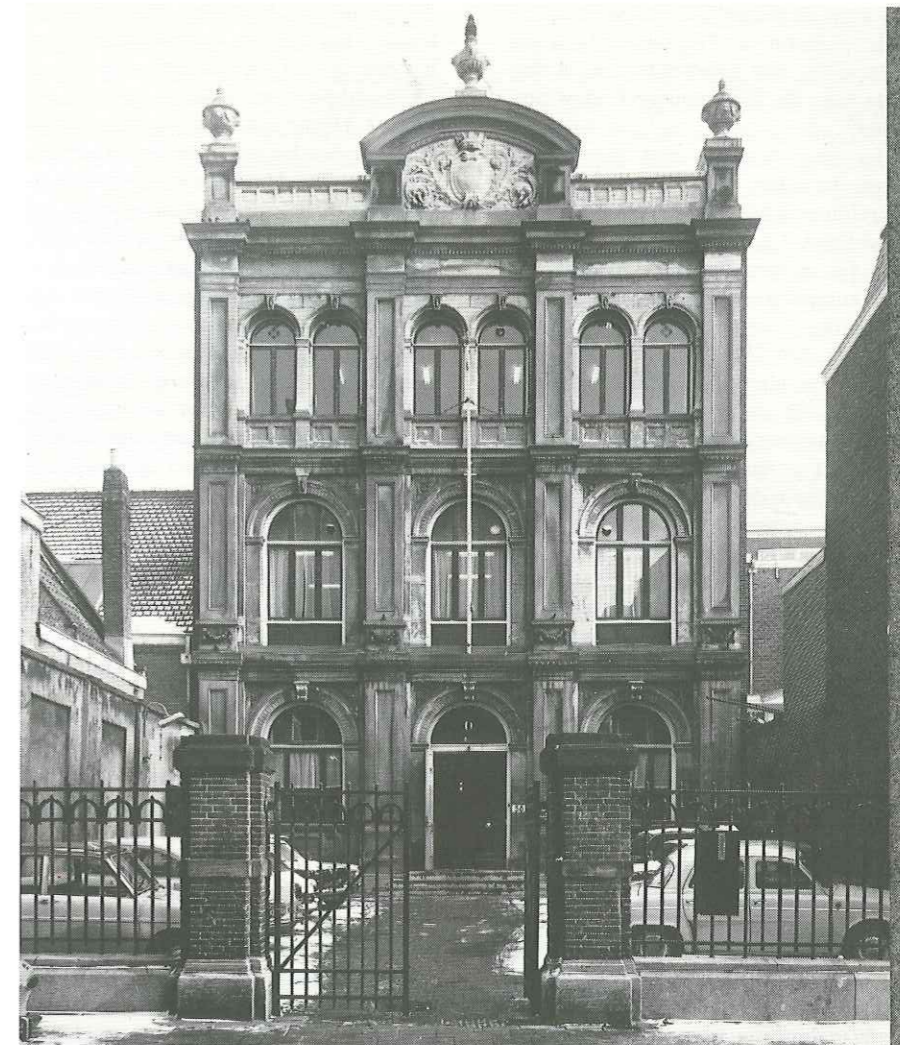
De voormalige Rijks H.B.S., Bleijenburg 38. Gebouwd in 1873 door de stadsarchitect W.C. van der Waeyen Pieterszen. Karakteristiek voorbeeld van het eclecticisme, dat doet denken aan de Venetiaanse renaissance.

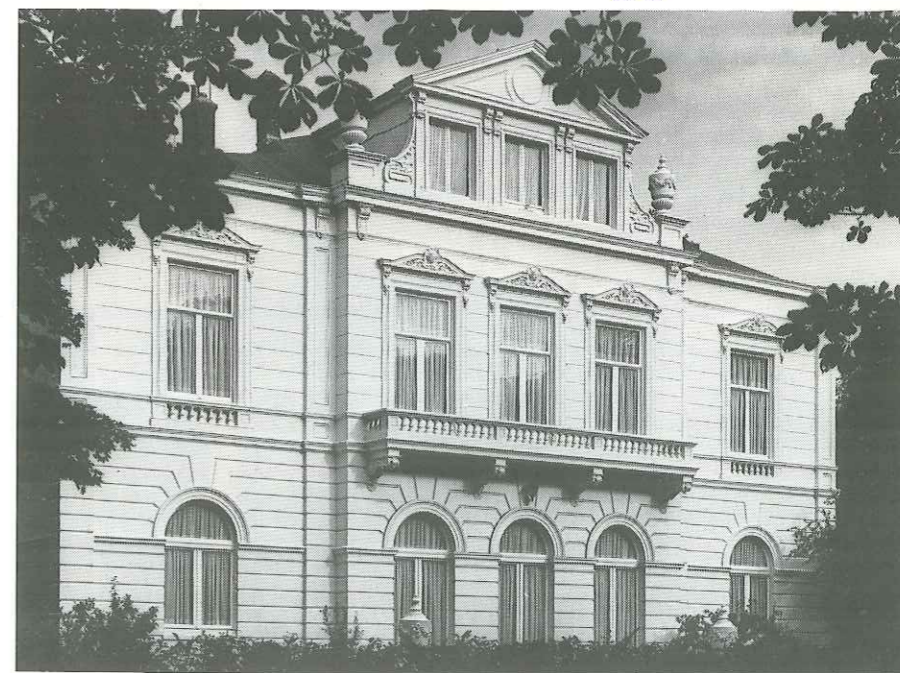
Plein 1813 3/3a, gebouwd in 1860 of 1861 naar het ontwerp van J.P.C. Swijser. Gebosseerd gepleisterde gevel met drie vensterassen brede middenpartij, bekroond door een attiekvormige dakkapel met fronton en siervazen op de hoeken. De parterre heeft rondboogvensters met op een doorgaande lijst rustende bogen, een motief uit het neoclassicisme. Een voorontwerp in het Gemeentearchief toont een afwijkende vormgeving, vooral ten aanzien van de dakkapel.

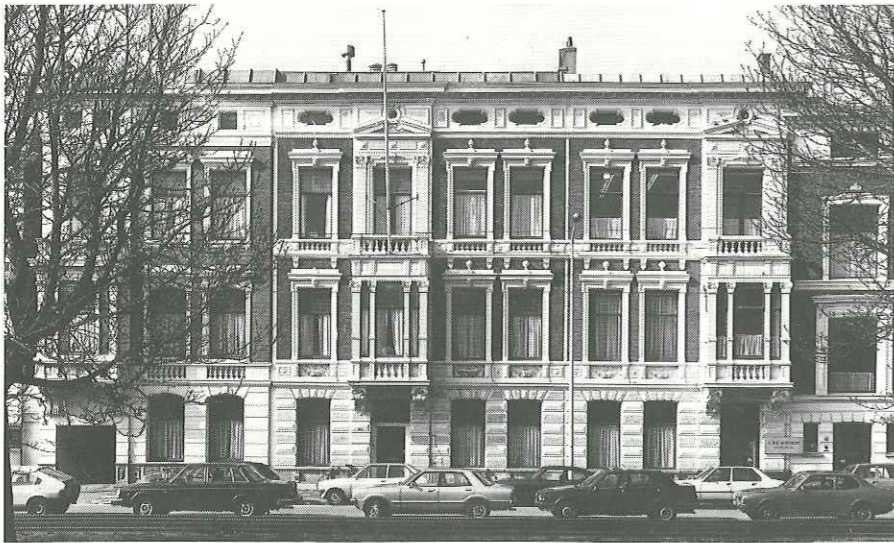
Koninginnegracht 62 en 63. Deze herenhuizen met rijke lijstgevels in eclectische trant uit omstreeks 1880 maken deel uit van de monumentale rij panden tussen de Javastraat en de Laan Copes van Cattenburch. Wij zien hier het eclecticisme in zijn rijkste vorm. Aan de renaissance ontleend zijn de bossagebepleistering van de benedenverdieping, de pilasters tegen de erkers en aan weerszijden van de bovenvensters in de risalieten, evenals de balustrades en de festoensversieringen (vruchten- en bladslingers onder de vensters van de eerste verdieping). Uit het Lodewijk XIV afkomstig zijn de liggende vensters in het fries onder de kroonlijst. Lodewijk XVI-elementen ziet men in de gebroken frontons met klein rond venster, waaronder strikversieringen en in de rozetten van het fries onder deze frontons. Typisch voor het eclecticisme zijn de weelderige consoles met dierenfiguren onder de erkers.

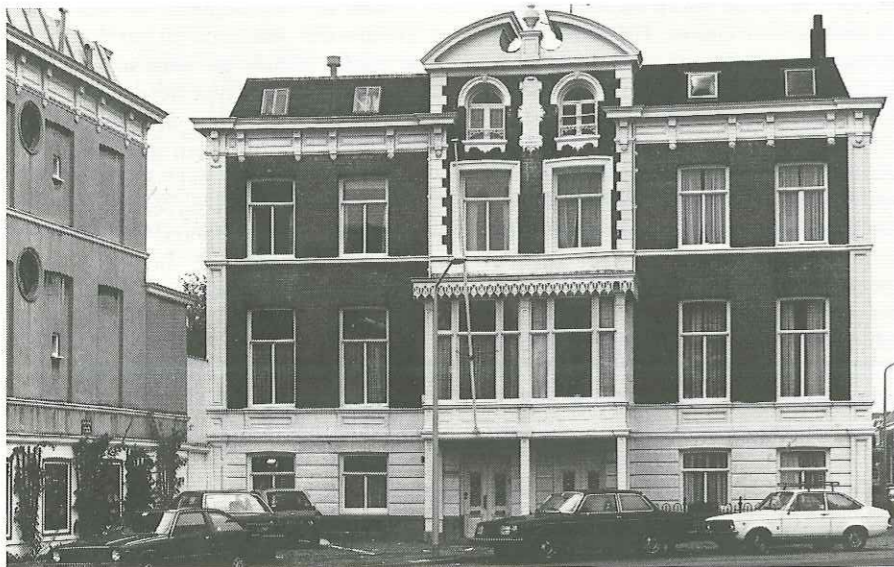
Midden: Bankplein 4/5. Het vrijstaande huis 'Duinweide' werd gebouwd in de eerste helft van de jaren tachtig. De iets hogere middenpartij heeft een houten veranda, gepleisterde hoekblokken, twee getoogde zoldervensters en een gebroken, segmentvormig fronton waarin een siervaas, zoals die in het Lodewijk XVI werd toegepast.

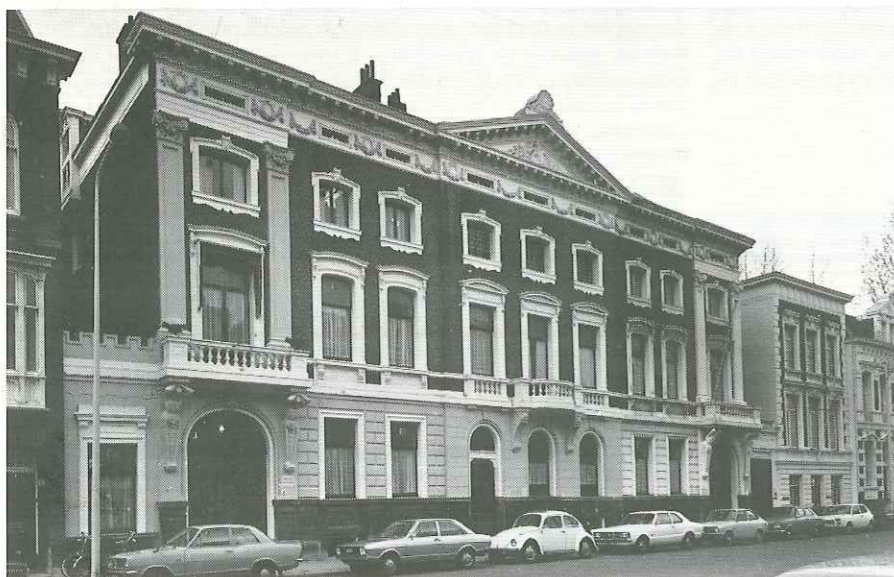
Van Karnebeeklaan 6, 8 en 10. Achter deze monumentale eclectische gevel gaan drie herenhuizen schuil. De gevel is negen vensterassen breed en heeft in het midden en op de hoeken risalieten. Opvallend is het grote fronton boven de middenpartij, versierd met een allegorische voorstelling die door lofwerk wordt omgeven. Voorts de balkons tegen de zijrisalieten, die gedragen worden door hermen (menselijke figuren die van onderen overgaan in een pilaster). Bij de uitgifte van de grond voor dit pand in 1871 was de architect L.A. Brouwer betrokken; wellicht was deze ook de ontwerper van het enkele jaren later voltooide pand.

Wellicht nog merkwaardiger is het drietal herenhuizen Van Karnebeeklaan 6-10 uit circa 1873, dat zich verbergt achter één gevel van ongewone monumentaliteit. Deze negen vensterassen brede façade heeft hoek- en middenrisalieten. De middelste risaliet draagt een groot fronton, waarin een allegorische voorstelling en lofwerk. In de zijrisalieten zijn 'porte-cochères' aangebracht met balkons daarboven, die gedragen worden door hermen (menselijke figuren die van onderen overgaan in een pilaster). Het fries onder de kroonlijst is versierd met festoenen (vruchtenslingers), afgewisseld door panelen.

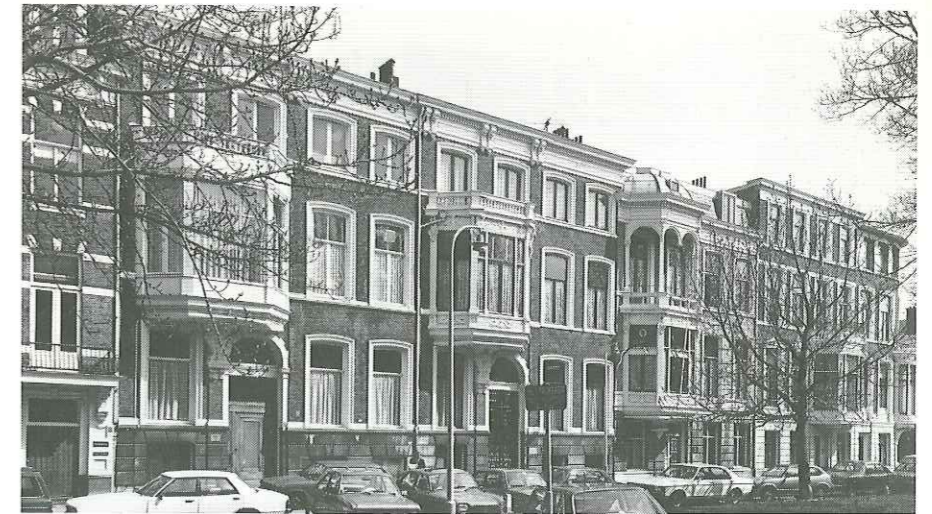
De Surinamestraat, een der mooiste stedenbouwkundige ensembles die de 19de eeuw in ons land heeft voortgebracht, werd in hoofdzaak bebouwd in de eerste helft van de jaren tachtig van de vorige eeuw. De foto toont de huizen 9, 11, 13, 15 en 17, daterend uit de jaren 1882 en 1883. De versiering concentreert zich voornamelijk op de driezijdig uitgebouwde erkers met hun balustrades en in stucwerk uitgevoerde pilasters en friezen in aan de renaissance ontleende vormen. De erkers zijn uitgekraagd op rijk gedecoreerde consoles, waarvan sommige engelen- en vrouwefiguren vertonen.

De Surinamestraat, waar bebouwing en beplanting een uniek ensemble vormen, werd voornamelijk tussen 1881 en 1885 bebouwd. Wij zien hier de overgangsfase tussen het eclecticisme en de neorenaissance. Sommige huizen vertonen wat hun gevels betreft al uitsluitend aan de renaissance ontleende vormen, zoals de nummers 2, 4, 6 (1885) en het woonhuis dat rijksbouwmeester C.H. Peters in 1880 voor zichzelf bouwde (no. 42). Andere, zoals no. 28 uit 1884 (architect H. Wesstra jr.), laten nog enkele motieven uit de Lodewijkstijlen zien in een overigens in neorenaissancestijl opgetrokken gevel: de balusters en siervazen van het balkonhek. De nummers 9, 11, 13, 15 en 17 hebben tegen de eerste verdieping driezijdig uitgebouwde erkers met gecanneleerde pilasters en friezen in renaissancestrant. De erkers zijn uitgekraagd op met weelderig stucwerk versierde consoles. Bij no. 9, op de hoek van de Paramaribostraat, fungeren twee engelenfiguren als consoles. Zij houden een draperie vast, die in het midden wordt opgehouden in de mond van een maskerkop. De huizen 15 en 17 hebben op deze plaats vrouwefiguren ten halven lijve, die oprijzen van achter een dubbele voluutversiering.

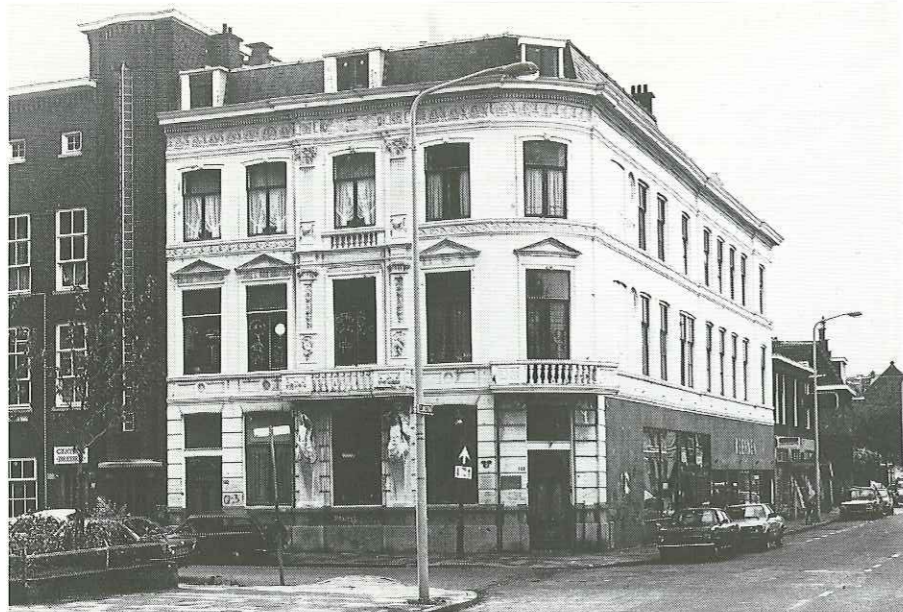
Helmersstraat 142/144/Elandstraat 194a. Dit witgepleisterde hoekpand is in 1881 gebouwd door de beeldhouwers Johan Hendrik Franciscus te Poel en Frederick Stephanus Stoltefus. De gevel aan de Helmersstraat heeft een rijke decoratie van in stucwerk uitgevoerde versieringen in aan de renaissance en het empire ontleende vormen. De derde vensters van links bezit een balkon, gedragen door twee hermen, de vensters daarboven worden geflankeerd door pilasters, tegen de eerste verdieping Ionisch en tegen de tweede verdieping Corinthisch. Vier van de vijf vensters in de eerste verdieping hebben frontons. Uit het empire afkomstig zijn het meanderfries tussen de eerste en de tweede verdieping en het fries met palmetversieringen onder de kroonlijst.

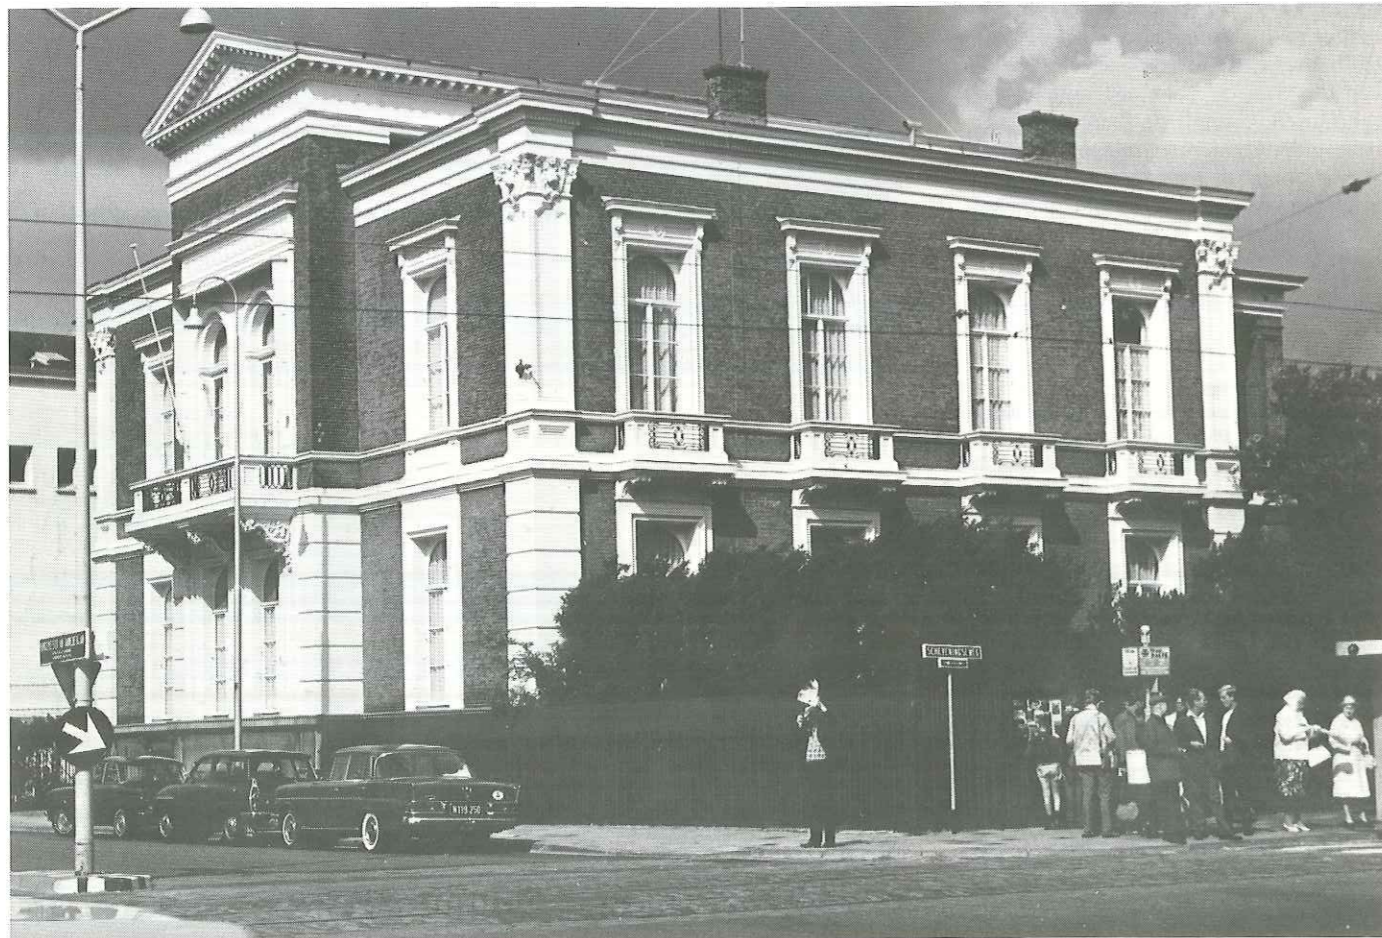
Burgemeester Van Karnebeeklaan 1. Dit omstreeks 1874 gebouwde herenhuis is sterk beïnvloed door de neoclassicistische traditie. Het heeft een kubusachtige hoofdvorm en aan de voorzijde een geprononceerde, naar voren springende en wat hoger opgetrokken middenpartij, bekroond door een fronton. De meeste vensters bezitten rechthoekige omljstingen, in de verdieping met door consoles gedragen hoofdstellen. De bovenvensters in de middenpartij zijn getoogd; het fries van het hoofdstel daarboven vertoont een typisch klassiek meandermotief, zoals dat veel voorkwam in het Lodewijk XVI en het empire. Op de hoeken heeft het pand forse pilasters met Corinthische kapitelen.

De Burgemeester Van Karnebeeklaan telt twee gebouwen, die tot de mooiste voortbrengsels van het eclecticisme in Den Haag behoren. No. 1, waarin thans de Tsjechische ambassade is gevestigd, is met zijn kubusvormige model en zijn decoratie sterk op het empire geënt. De veel hogere middenpartij draagt een fronton en de vensters hebben hoofdstellen op consoles, behalve de beide ramen in de verdieping van de risaliet, die getoogd zijn. Op de hoeken heeft het circa 1874 gebouwde huis forse pilasters met Corinthische kapitelen en in de friesversiering boven de middenvensters ziet men het klassieke meandermotief.

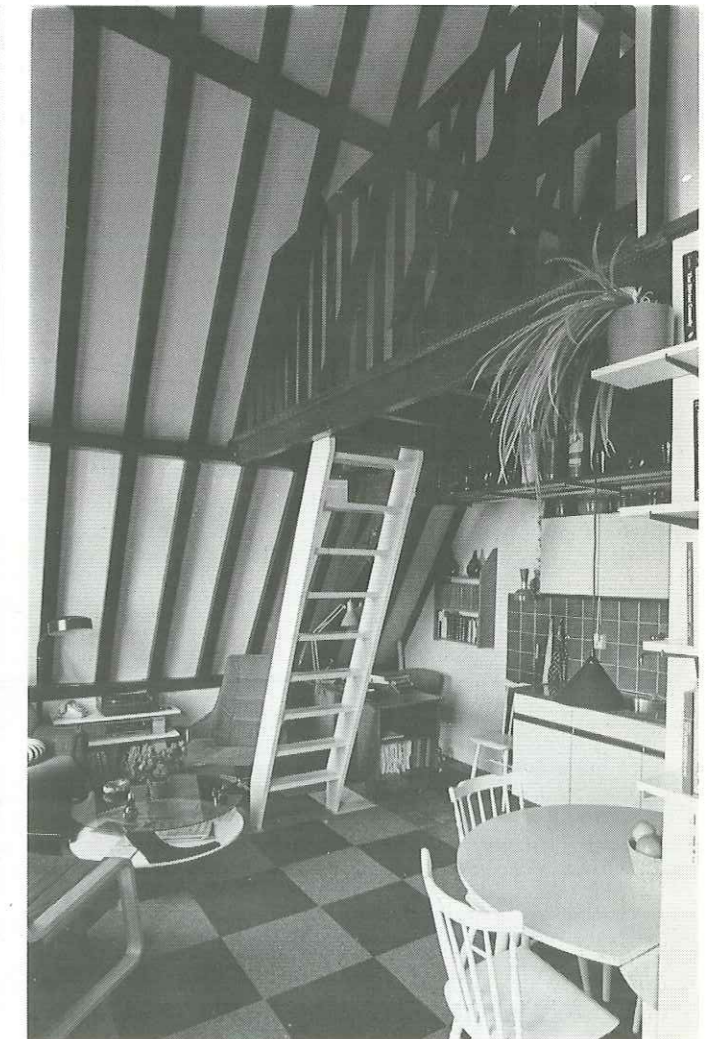
Het huis Luchtenburch, Prinsegracht 5, was ernstig aangetast door zwam. Nieuwe kozijnstijlen worden aangewerkt tegelijk met het op metselen van de binnenwanden.

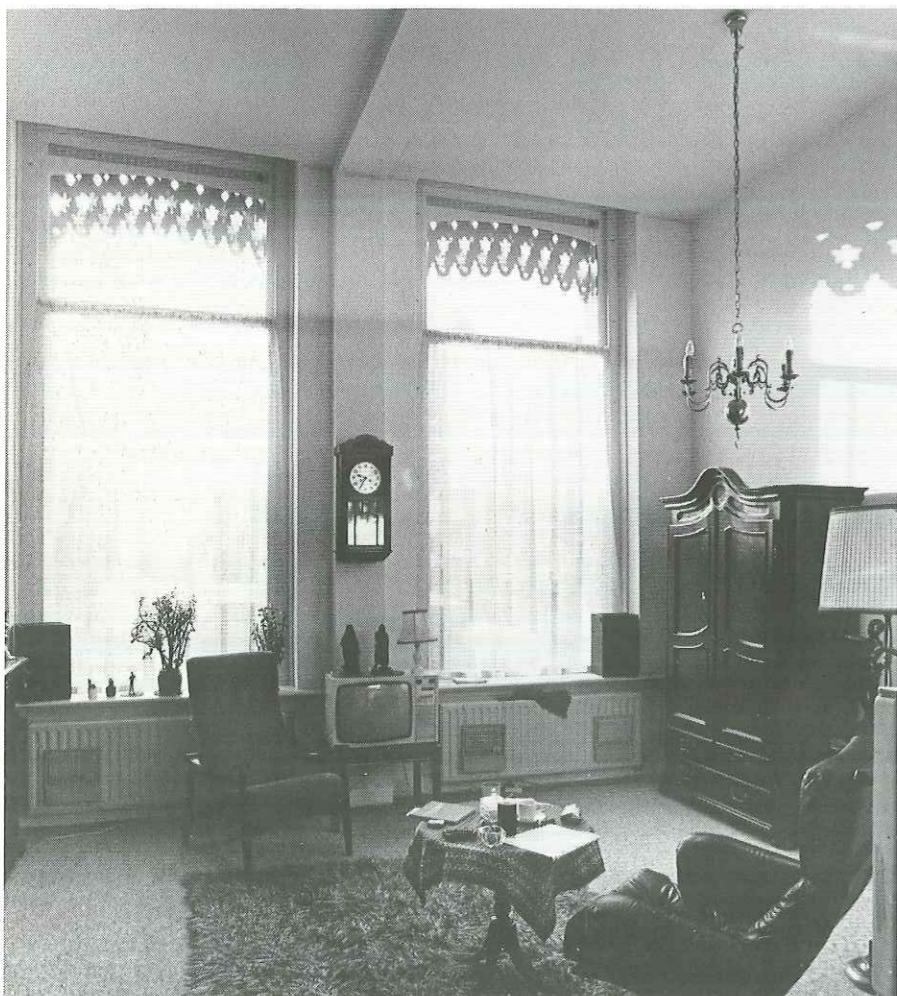
Wooneenheid in het huis Luchtenburch; de uitgezaagde zonweringen voor de ramen herinneren aan de 19de eeuwse verbouwing.

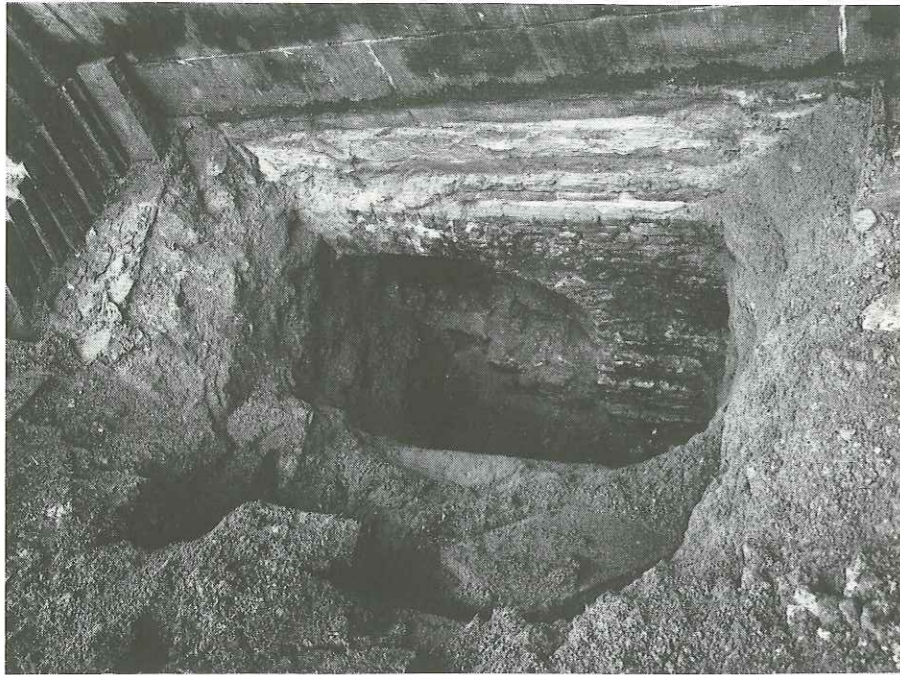
Funderingsonderzoek in de Boterwaag, Prinsegracht 1a, naast de poort: onder de zandstenen wanden bleken gemetselde spaarbogen te staan.

bouw wel geheid, maar blijkbaar onvoldoende, zodat door samenpersing van de veenlaag toch zettingen waren ontstaan. De oplossing is geweest dat in het Groot Boterhuis vak na vak werd ontgraven en vervolgens volgestort met gestabiliseerd zand. Op dat zand kon een betonvloer worden gestort die ingekast is in de muren en onder de kolommen, zodat het hele gebouw nu gedragen wordt door één 30 cm dikke plaat van gewapend beton die rust op de vaste grond.

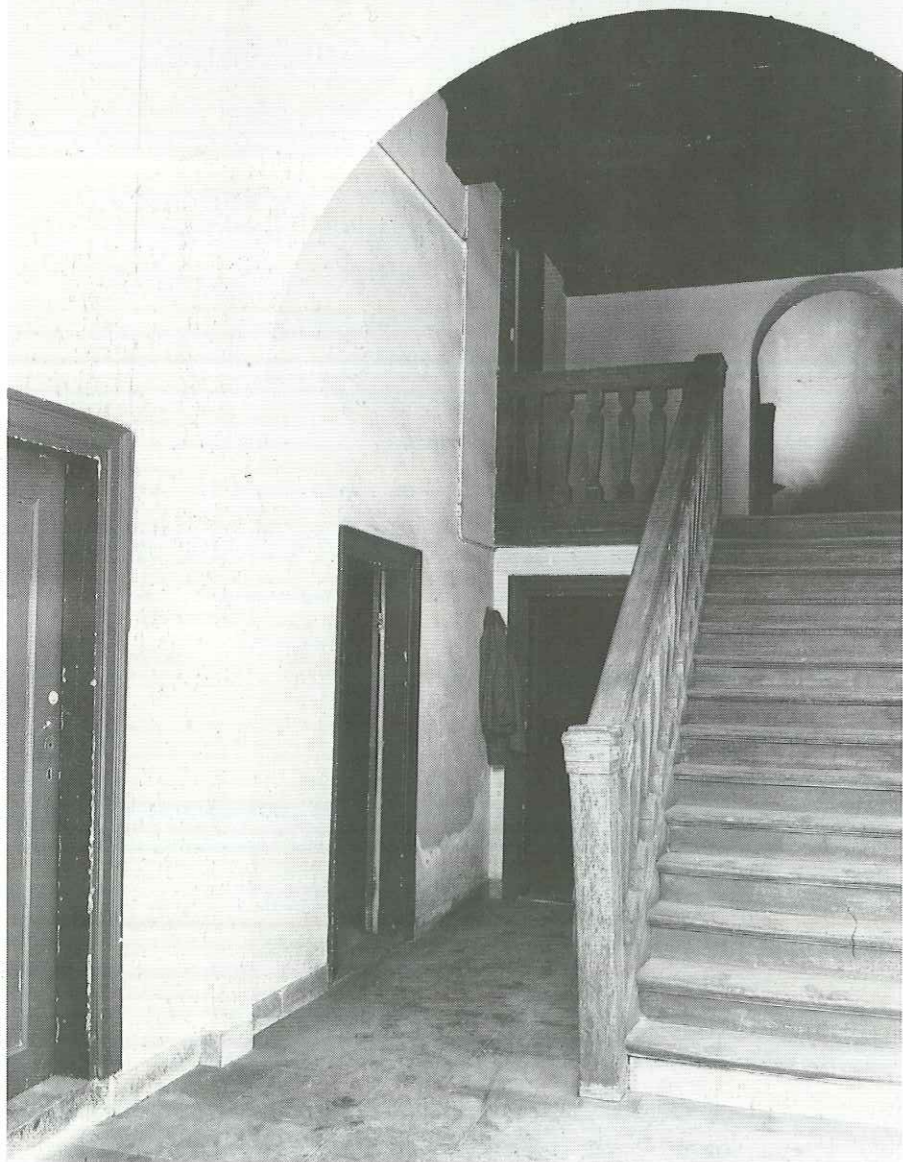
Waardevolle interieurelementen worden zorgvuldig gehandhaafd, zoals de brede eikenhouten trap in het oudste Waagegebouw, Prinsegracht 3, links van de poort. De foto is van vòòr de restauratie.

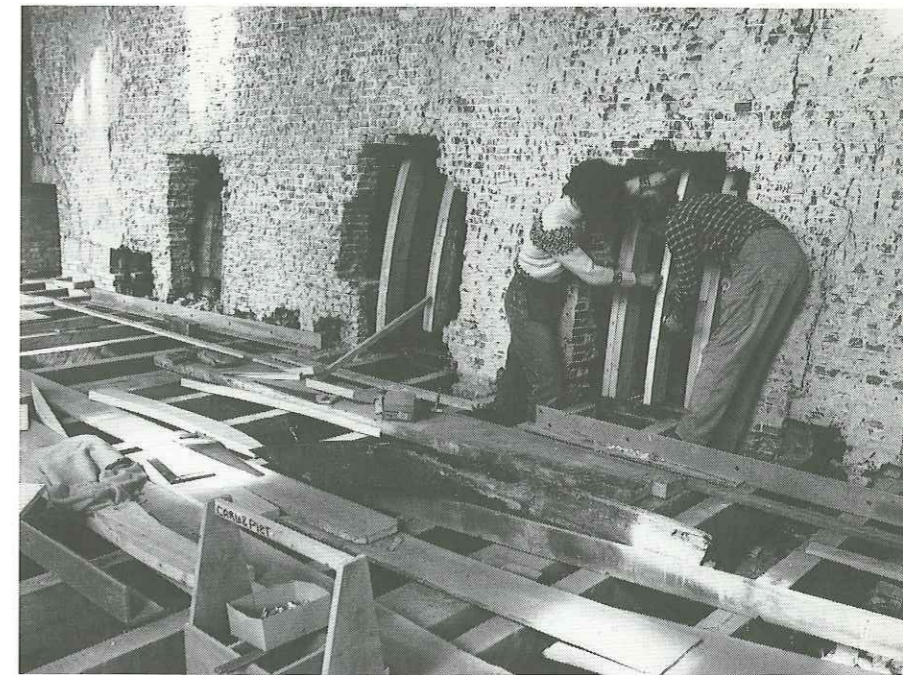
Om de gebogen spanten van de koepel te kunnen herstellen moesten gaten worden gemaakt in de omringende muren.

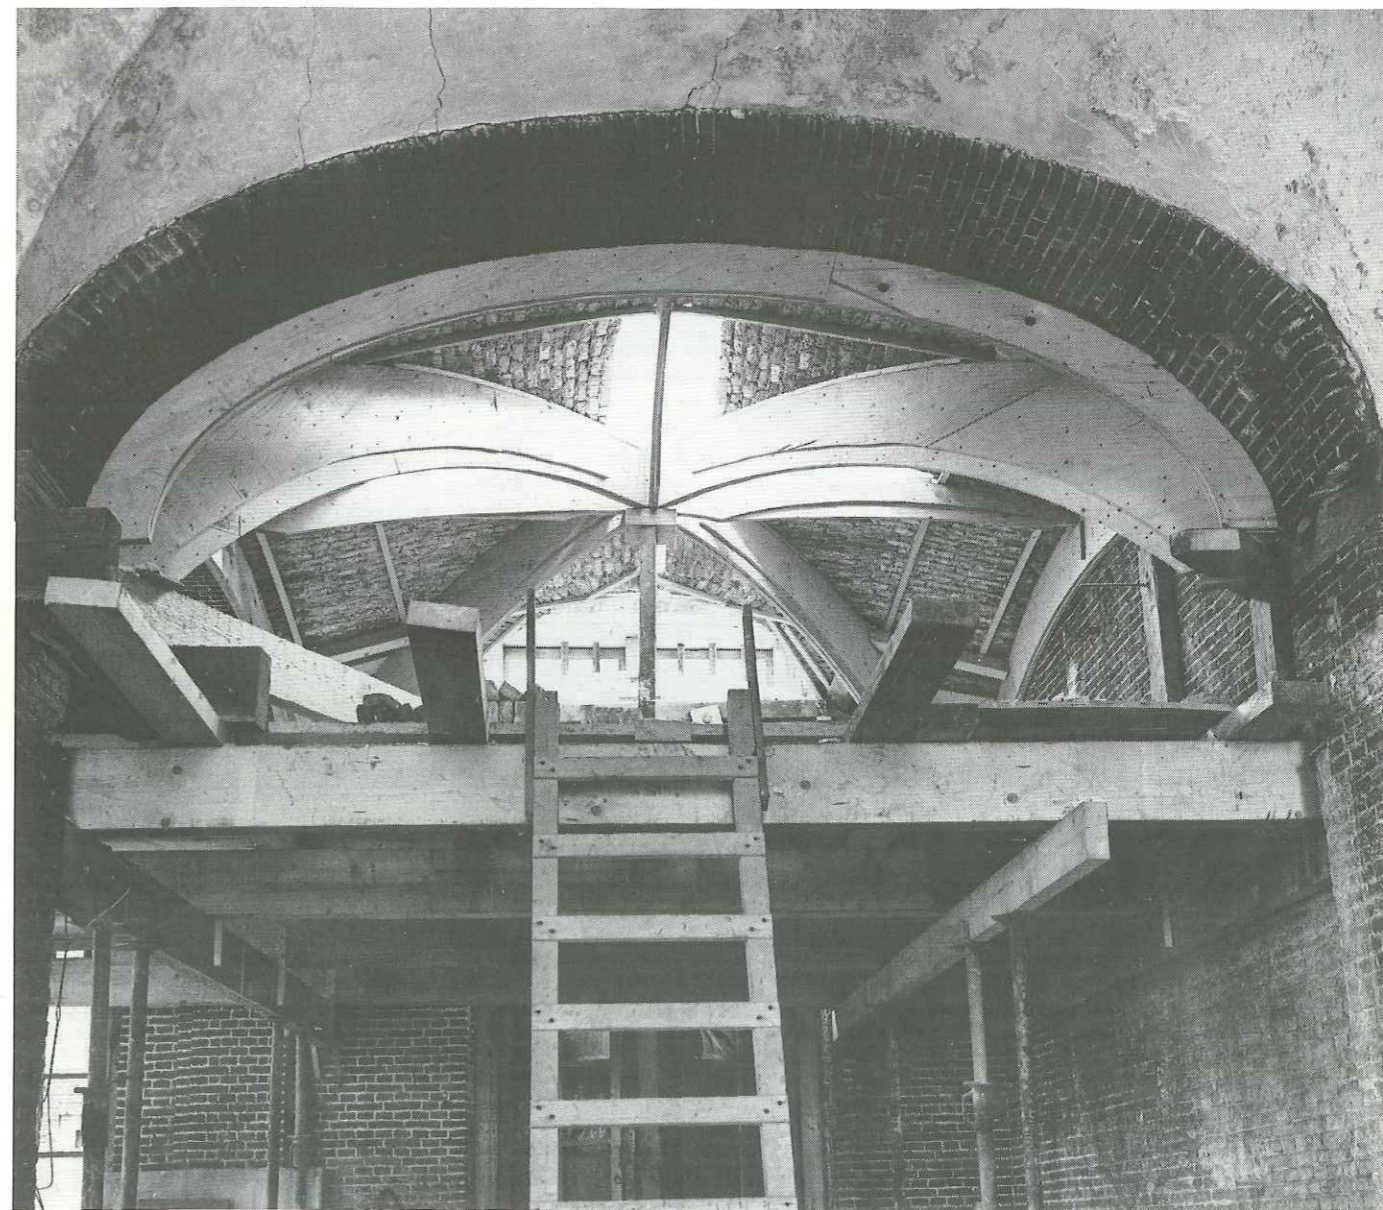
Op een tijdelijke hulpvloer in de galerij worden houten formelen geplaatst die de vorm aangeven en steun verlenen bij het opnieuw metselen van te zeer beschadigde gewelven.

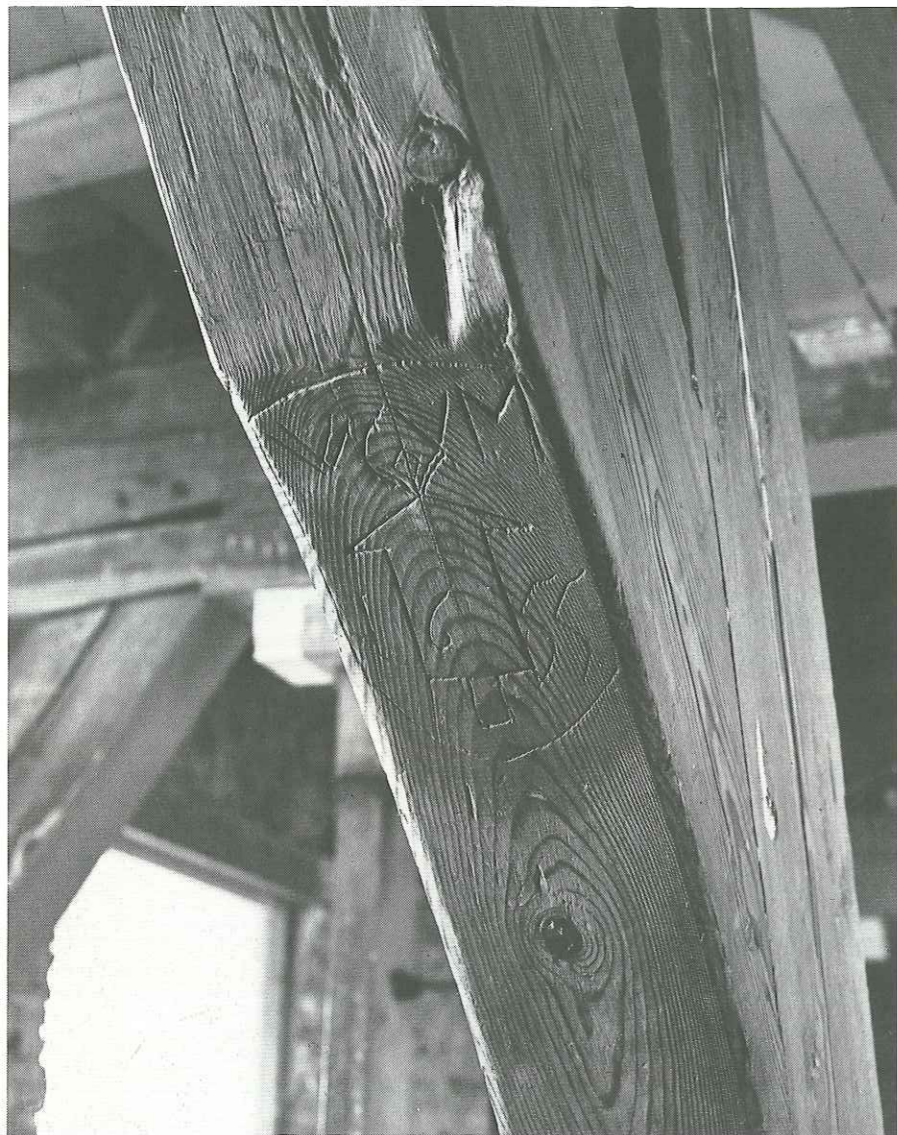
Sporen van de bouwgeschiedenis: het merkteken van een timmerman in een kapspant boven de poort van het Boterstraatje: WM 1655, met de schematische voorstelling van een olielamp.

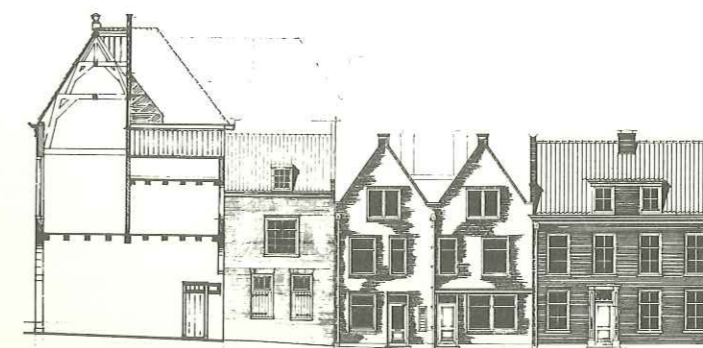
doorsnede Waag 1650 herbouwde huisjes nrs. 4-5-6
 BOTERSTRAATJE
