# Riviervismarkt 3 en 4

*Een restauratie in het hart van Den Haag*

door J.H. Hennis  
m.m.v. Y. Braaksma en D. Dijkstra

**VOM-reeks 1988 nummer 2**

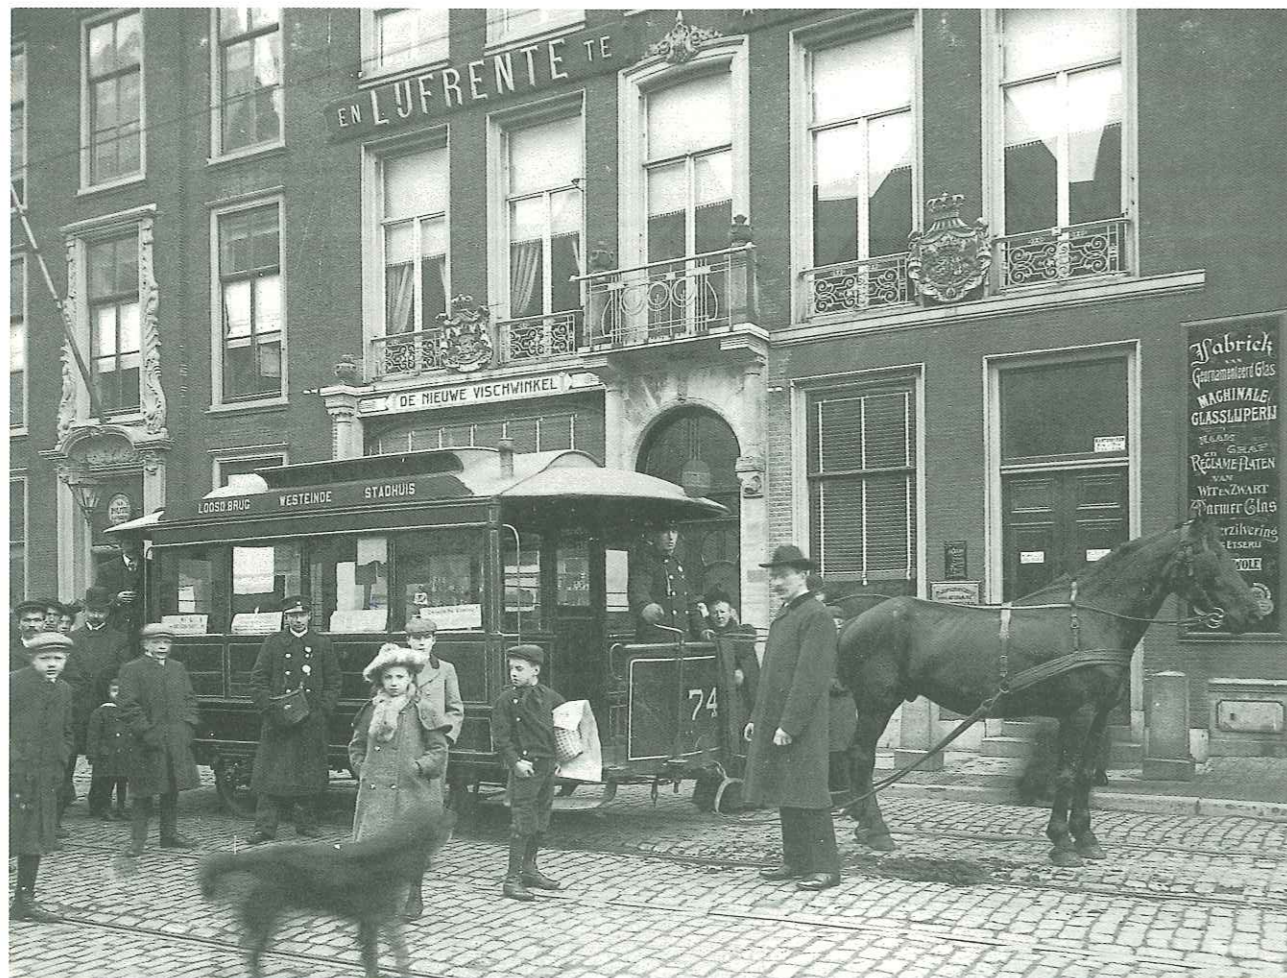
1. Een gedeelte van de voorgevel van het pand Riviervismarkt 3, ca. 1905.

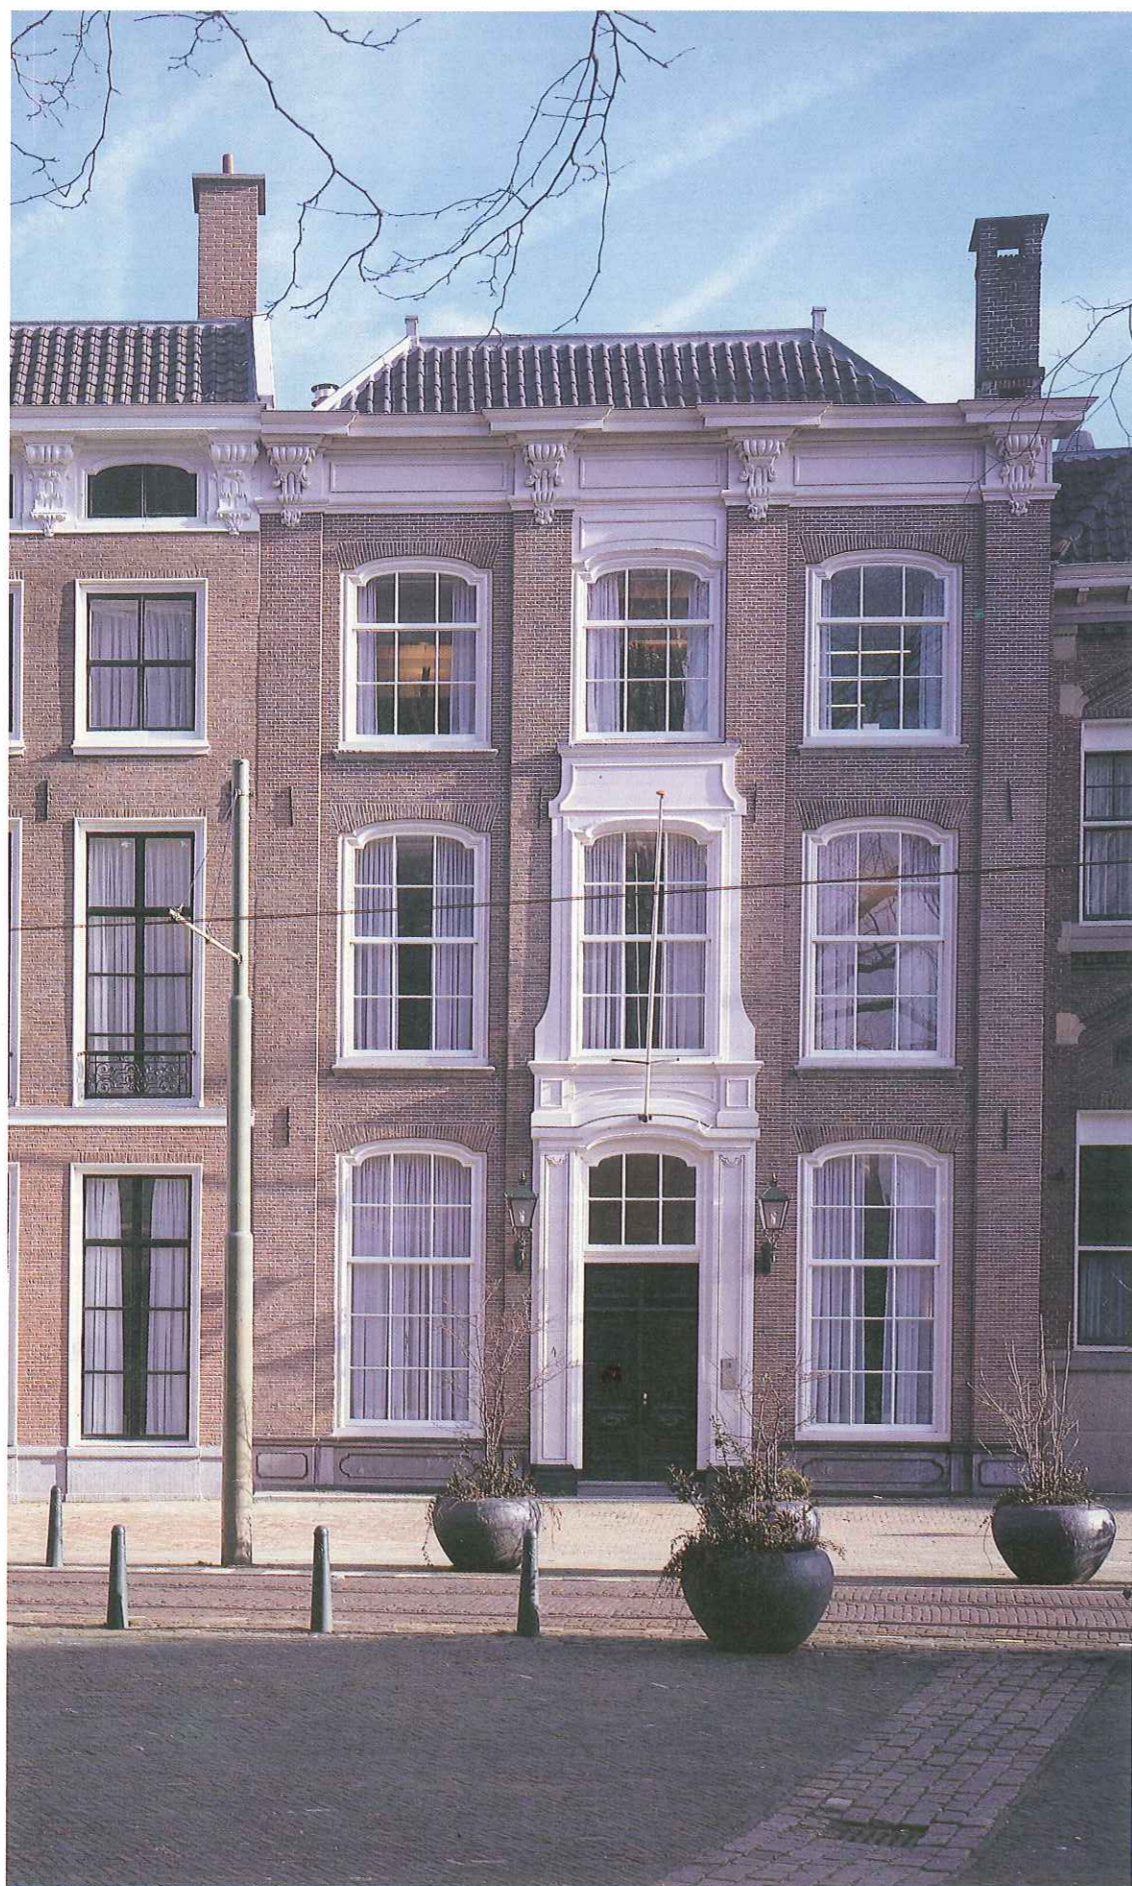
2. De voorgevel van pand Riviervismarkt 4, 1988.

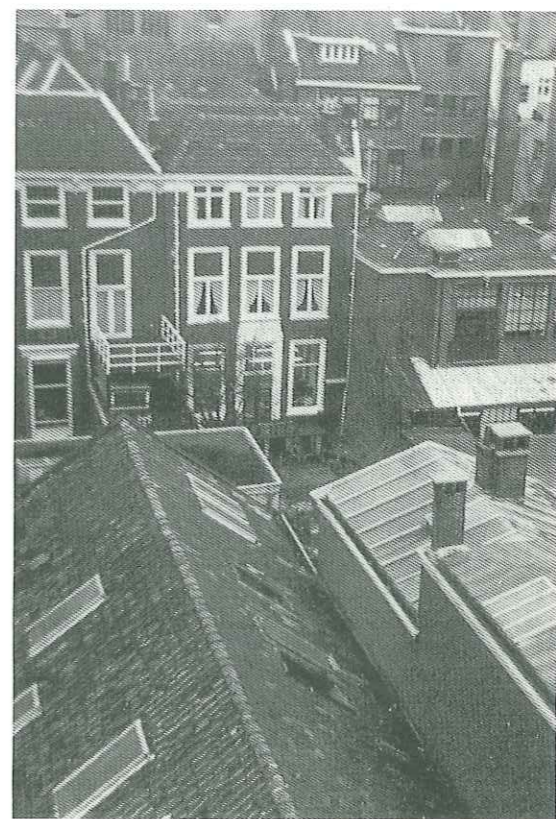
6. De bebouwing van de achtererven vóór 1972.

van de Nutsspaarbank, tezamen met de parkeergarage aan de Laan. De in de tuinen van de huizen Rivierovismarkt 3 en 4 in voorgaande eeuwen opgetrokken gebouwtjes (afb. 6) werden ca 1972 afgebroken teneinde ruimte te bieden aan de uitbreiding van het kantorencomplex van de Nutsspaarbank.

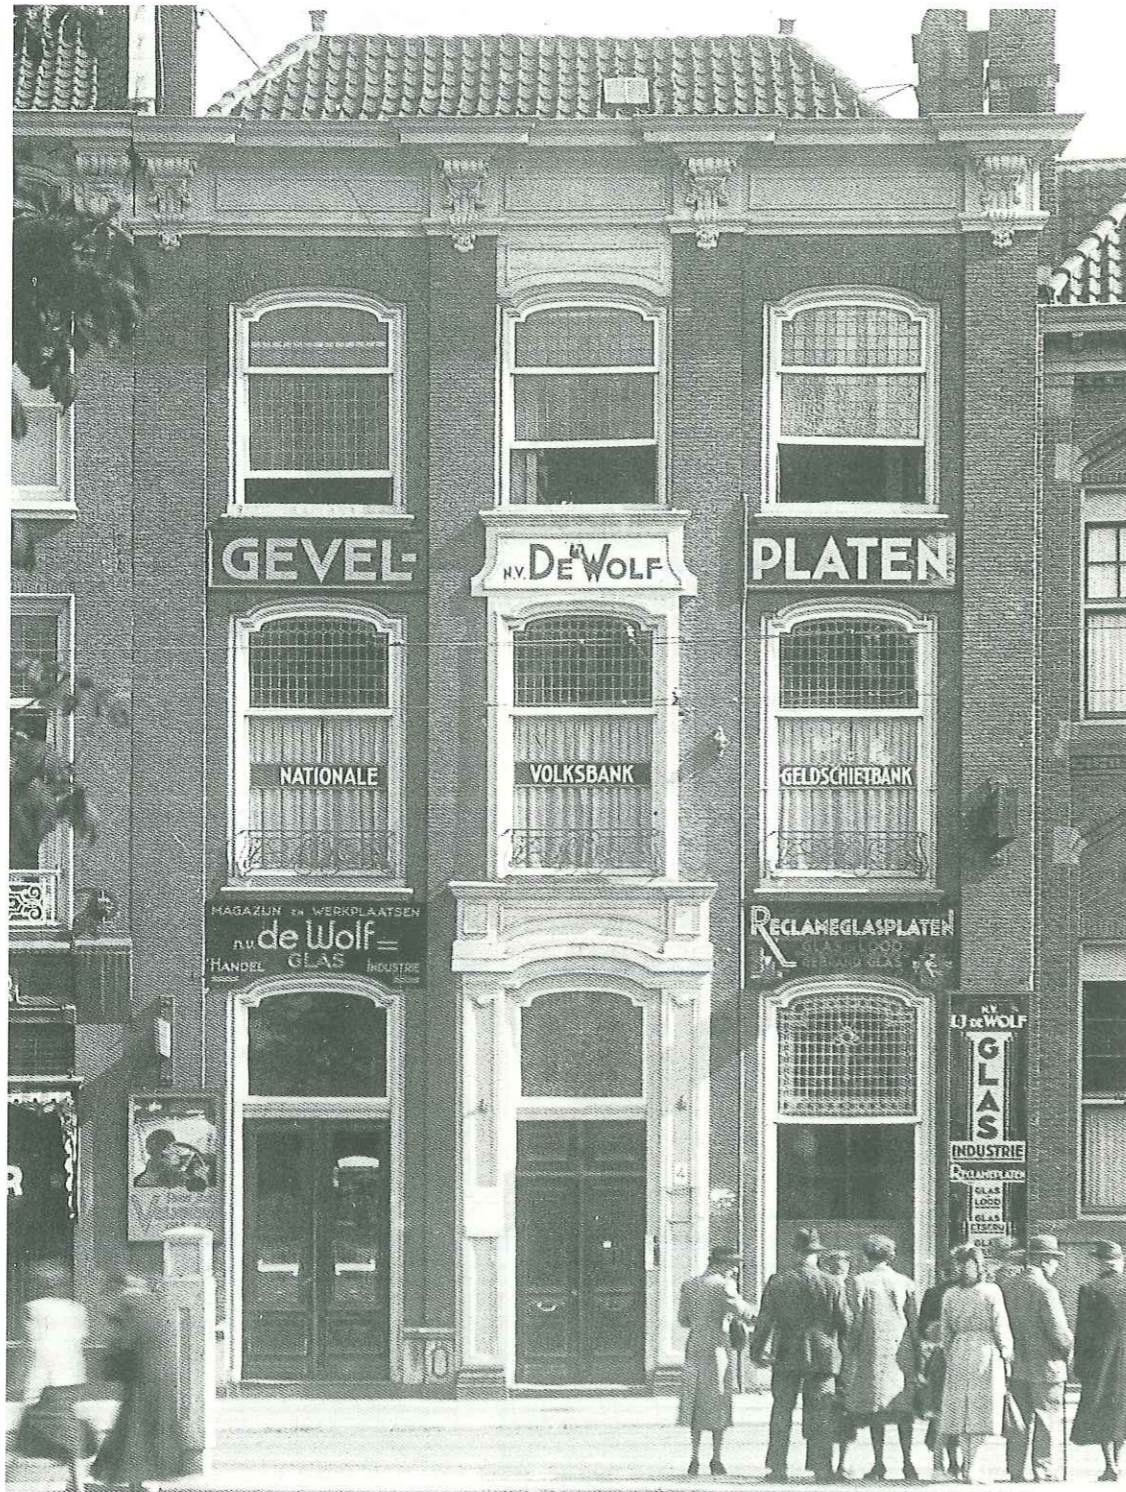
13. De voorgevel van het pand Riviervismarkt 4 in 1942.

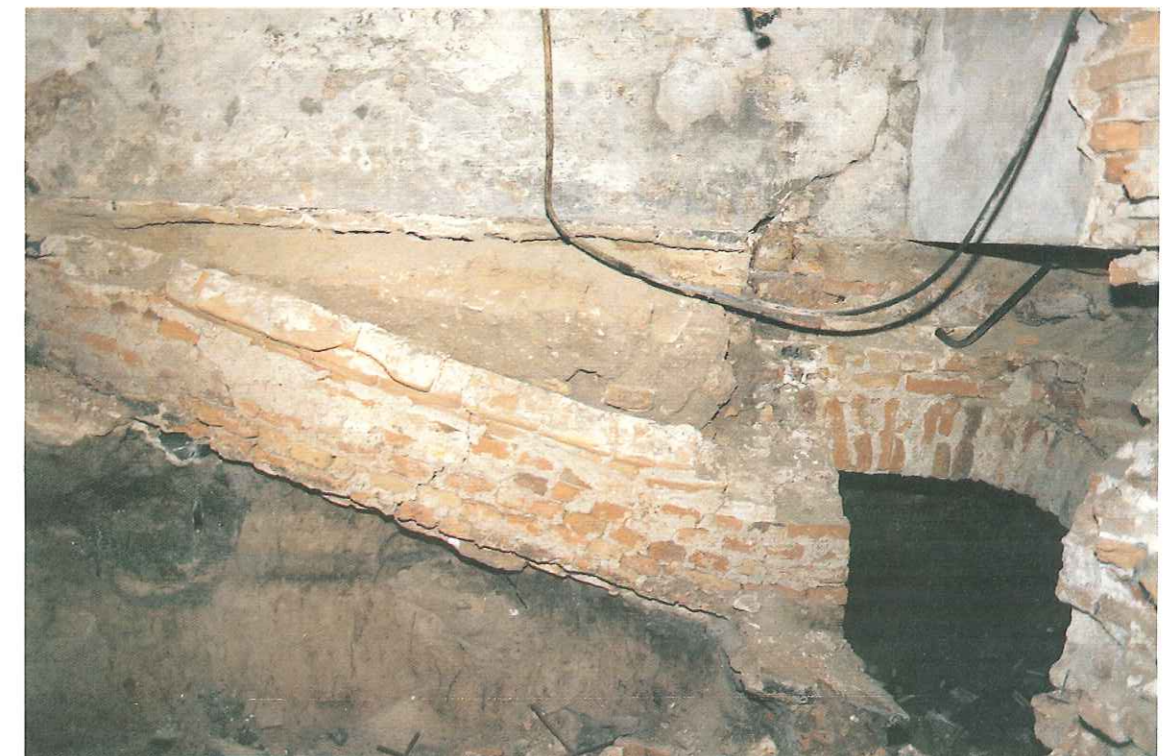
17. Oude waterput (put A) in het voorhuis van Riviervismarkt 3.

In het voorhuis van pand nr. 3 werd de kruipruimte achter de middeleeuwse kelder ontgraven. In dit gedeelte bleek zich een gemetselde waterkelder met een toevoergoot te bevinden (afb. 17, put A op afb. 16). Aan de binnenzijde was de kelder bekleed met geglaazuurde plavuizen. Het achterhuis gaf een zware, in een hoek gemetselde fundering van "kloostermoppen" (afm. ca 6 x 11,5 x 24 cm) prijs. In de overige kelders werden geen belangrijke sporen ontdekt. De kelders in de linkerzijde van het voorhuis waren in het einde van de 19e eeuw intensief verbouwd. De ondergrond was te veel "ge-roerd".

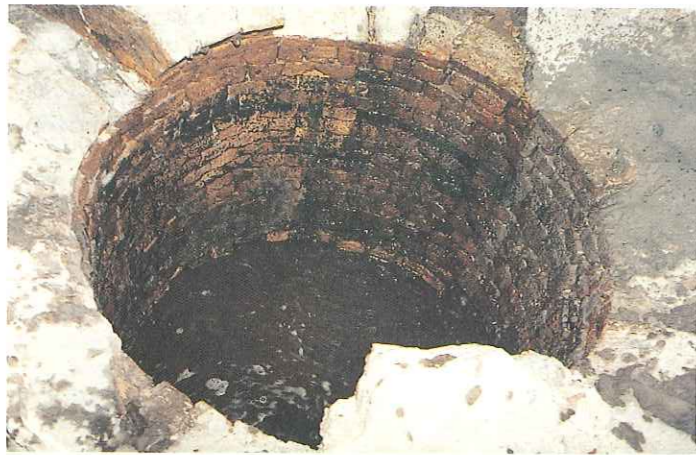
18. De zinkput (put B) in het achterhuis van Riviervismarkt 4.

In welke mate dat opgaat voor de grote zinkputten, die zich in het achterhuis en onder de achtergevel van het voorhuis bevinden, is moeilijker aan te geven. De eerstgenoemde put (afb. 18, put B op afb. 16) lag onder één der funderingen in het achterhuis. Het regenwater werd door een gemetseld gootje, afgedekt door zwarte plavuizen, putwaarts geleid. Bij nader onderzoek bleek deze put geen afvalresten of scherven te bevatten.

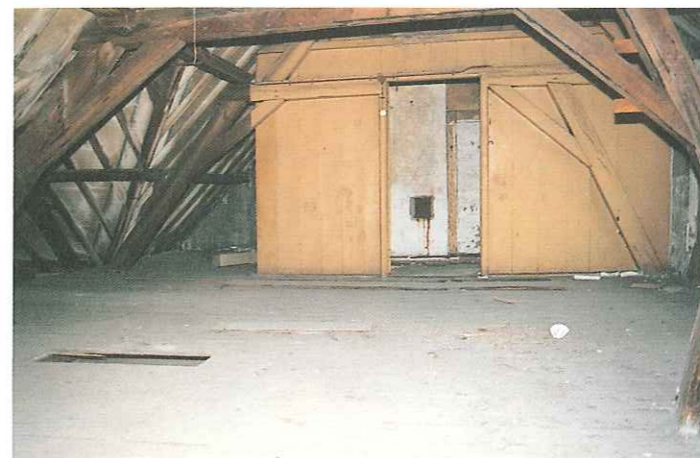
23. Kapspanen van pand Rivierovismarkt 3 in de toestand vóór 1986.

Op de tweede verdieping werd de standvinkenconstructie ter ondersteuning van de kapspanen weer teruggebracht. Op de zolder is het ketelhuis van de centrale verwarmingsinstallatie gesitueerd. De voormalige zakgoot werd in verband hiermee van een vlak bovendak voorzien.

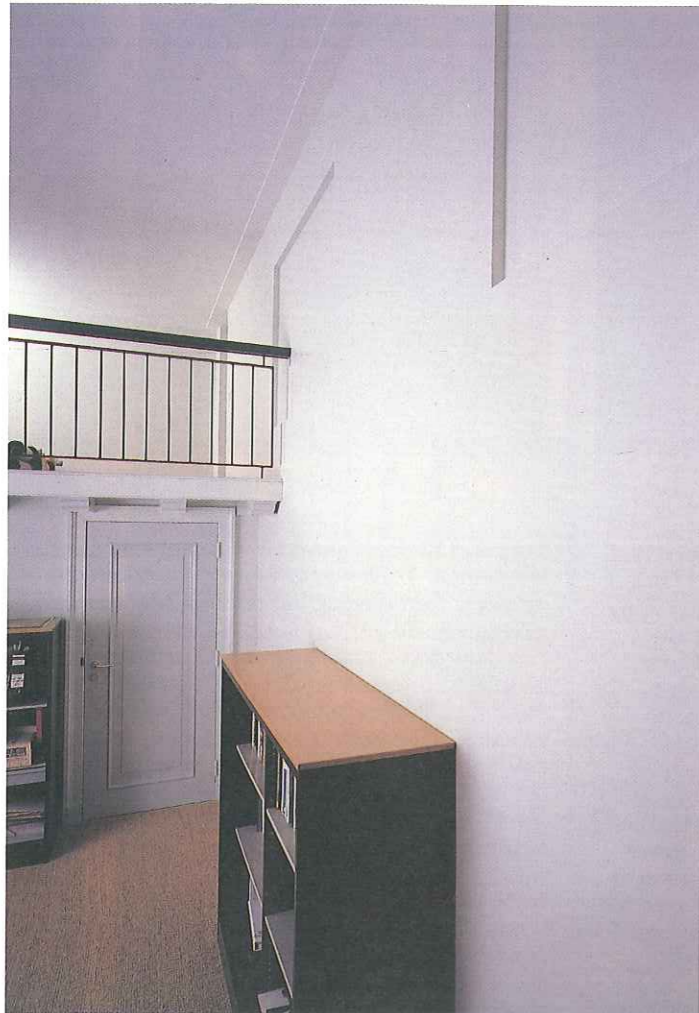
24. Nissenwand in de achterkamer van pand Riviervismarkt 3.

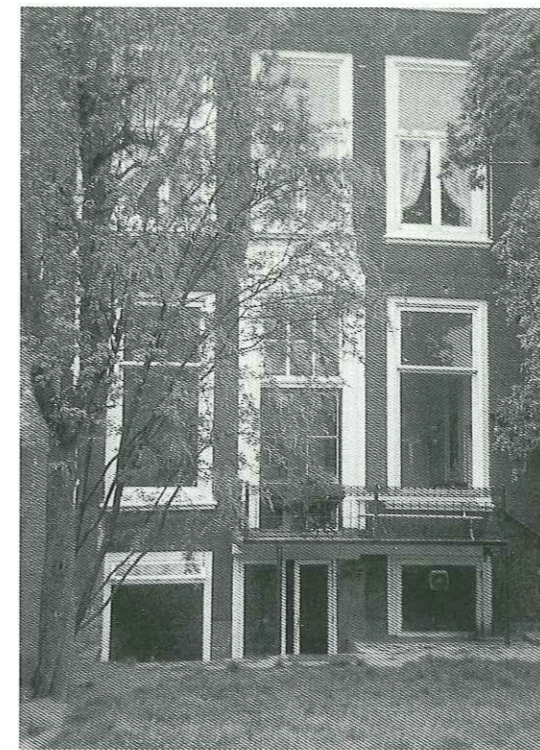
30. De achtergevel van pand Riviervismarkt 3 in de oude toestand.

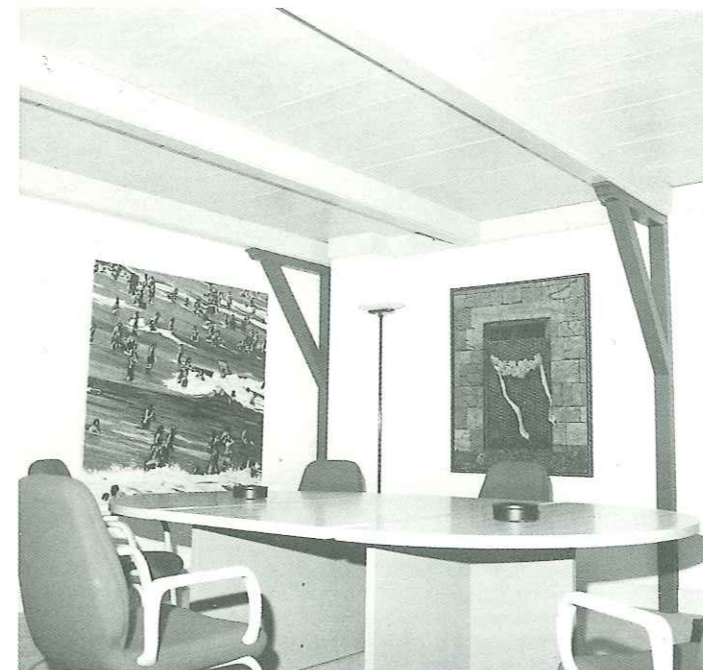
32. Toepassing van korbeelstellen.

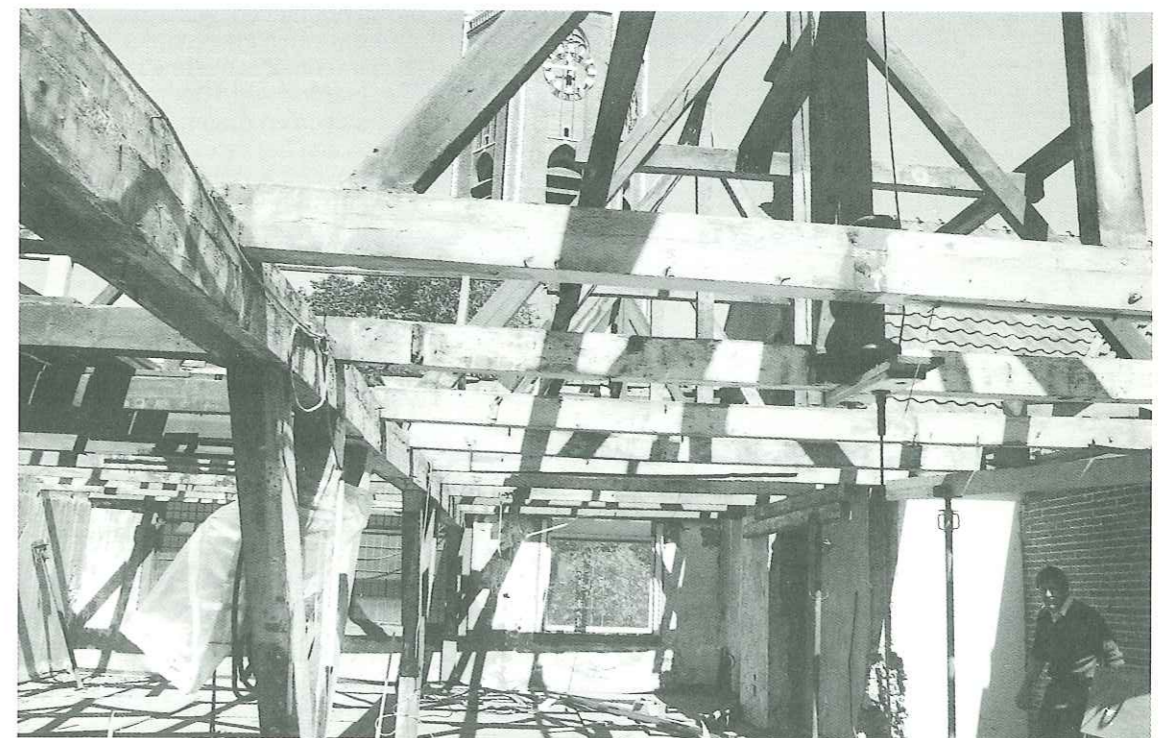
33. De kapspanten van het voor- en achterhuis van pand Riviervismarkt 4.

Met het herstel van de scheuren in de muren – de bij pand Riviervismarkt 3 beschreven methode werd ook hier toegepast – werden ook de gevels aan de bouwmuren en aan elkaar gekoppeld. Dit laatste gebeurde met ankerstrippen die in de hoekpunten der tegenover elkaar gesitueerde gevels aan gevelankers zijn gelast en aangespannen. De trekstangen zijn in het vloerpakket van elke verdieping opgenomen. Naast deze maatregelen werden de houten balklagen gerestaureerd, versterkt of vernieuwd. Ontbrekende muurstijlen zijn door nieuwe "korbeelstellen" vervangen. Ook onder aangetaste opleggingen van de balken onder de kapspanten kwamen korbeelstellen (afb. 32). De kappen werden geheel uitgedeld. De spanten, daterend uit de 18e en de 19e eeuw, konden worden hergebruikt (afb. 33). Al het overige houtwerk van de kapconstructie (sporen, gordingen, beschot, kepers) en goten werd vernieuwd. Het dakvlak kreeg opnieuw blauwgesmoorde pannen.

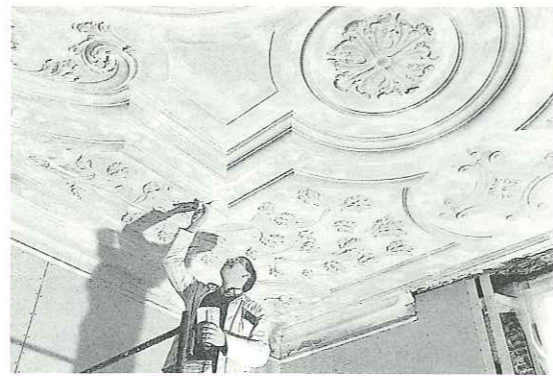
34. Restauratie van het plafond van de vergaderzaal Riviervismarkt 4.

De uitmonstering van de verschillende ruimten sluit, zoals eerder aangehaald, in de meeste gevallen aan bij de nog aanwezige historische elementen. De ruimten aan de linkerkant van de gang (begane grond) bezaten nog veel van deze, ca 1730 aangebrachte onderdelen. De vergaderzaal, zowel als de voorkamer, waren in het bezit van rijk geornamenteerde plafonds,

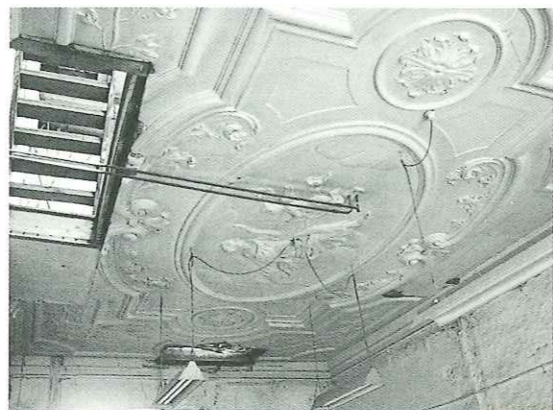
35. Plafond in oude toestand.

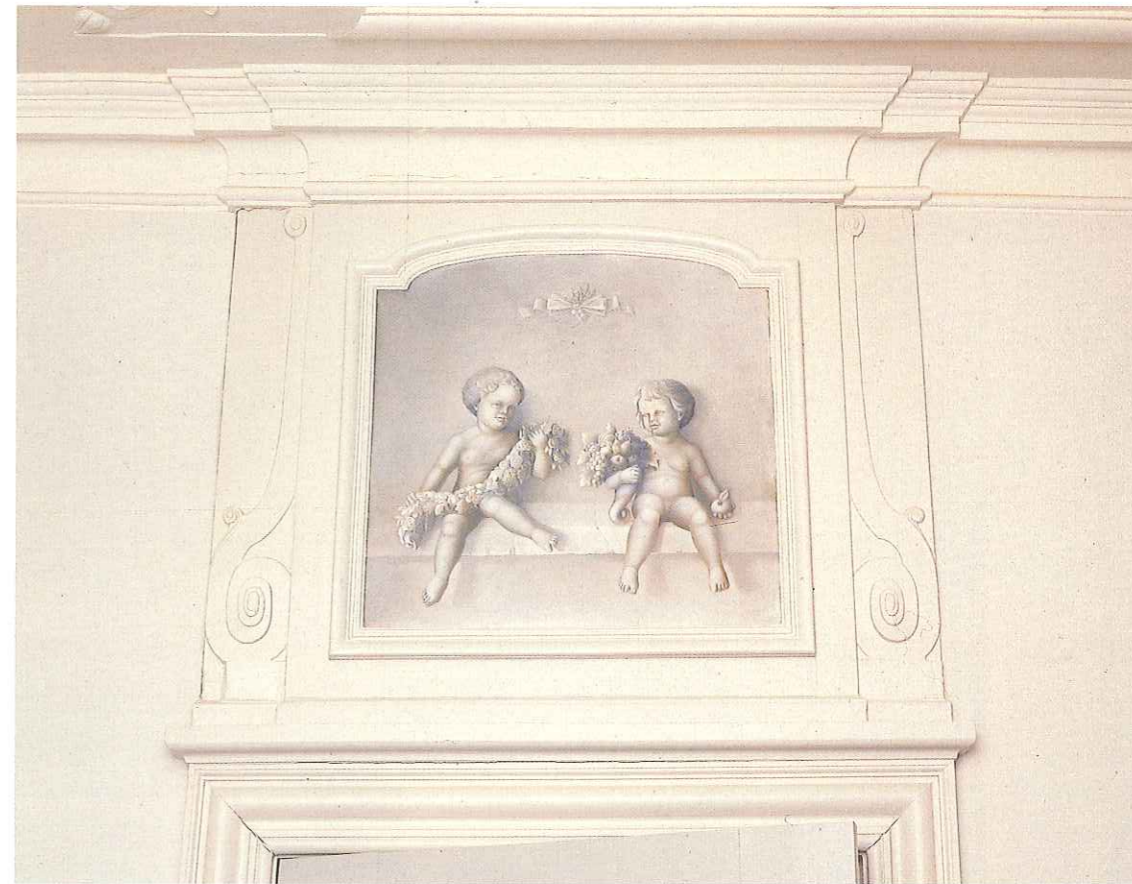
36. Dessus-de-porte zonder grisaille, oude toestand.

De lambrizing – de ontbrekende delen werden aangeheeld – en de gevelbetimmering aan de zijde van de binnenplaats zijn in ere hersteld. De oude, in slechte staat verkerende "grisailles" boven de deuren naar de gang zijn vervangen door nieuwe "witjes" (door schilderwerk gesuggereerd marmer-reliëfbeeldhouwerk). Deze werden vervaardigd door de kunstenaar Lux Buurman. (afb. 37).

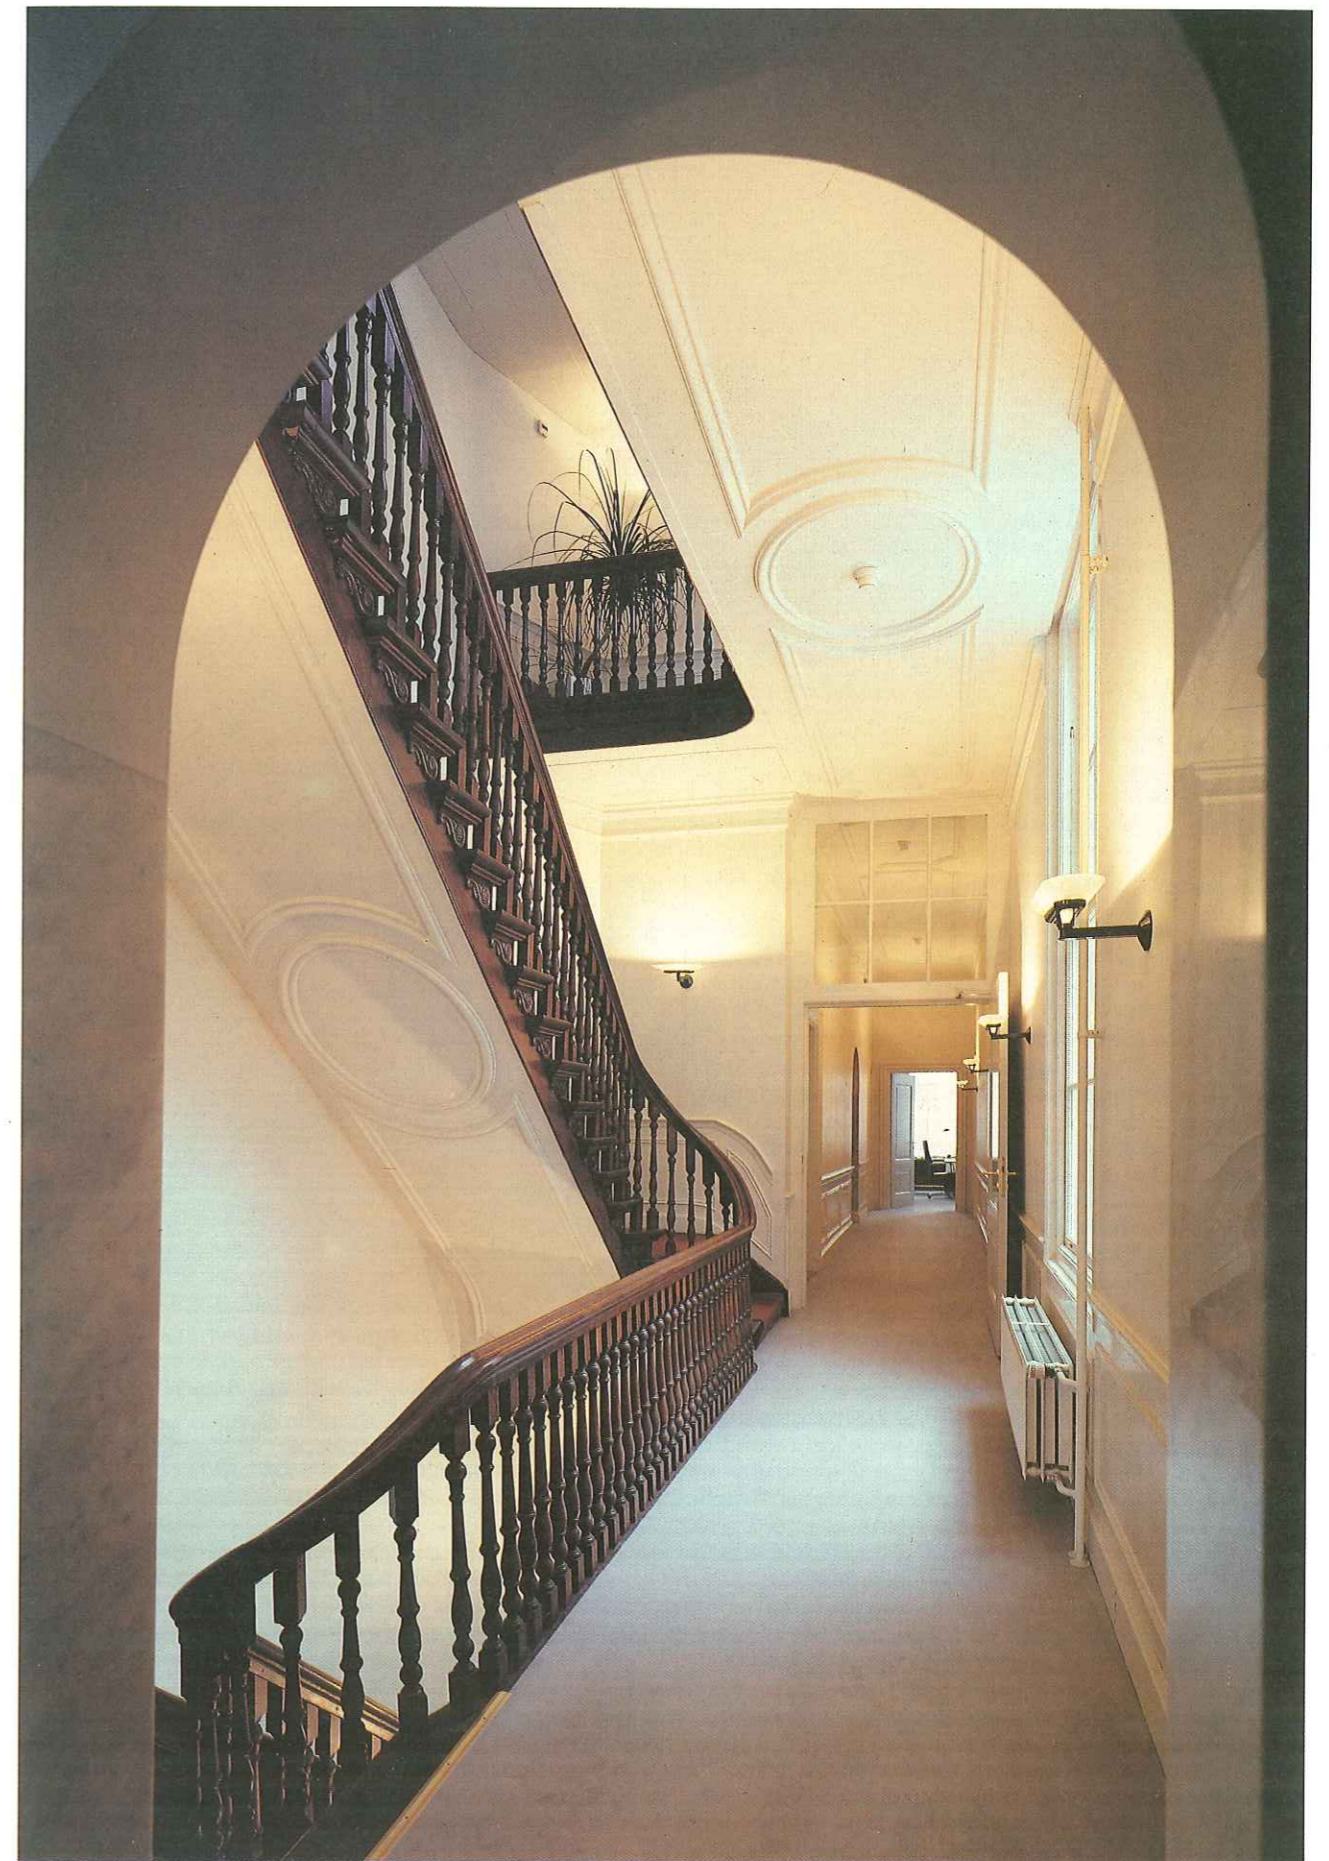
42. Plafond van de eerste verdieping in het trappenhuis van Riviermarkt 4.

overloop op de eerste verdieping werd in bijpassende stijl nieuw aangebracht (afb. 42). Enkele nieuwe toevoegingen zijn door een eigen vormgeving kenbaar gemaakt. Zo is, en dat is op elke verdieping het geval, de toiletgroep ontsloten door een getoogde doorgang. De eerder besproken vloerverhoging in de gang en het trappenhuis is herkenbaar gemaakt door een trede van hardsteen. Deze heeft de vorm van de voormalige onderste trede van eikehout. De vloer is in marmer uitgevoerd (afb. 41).

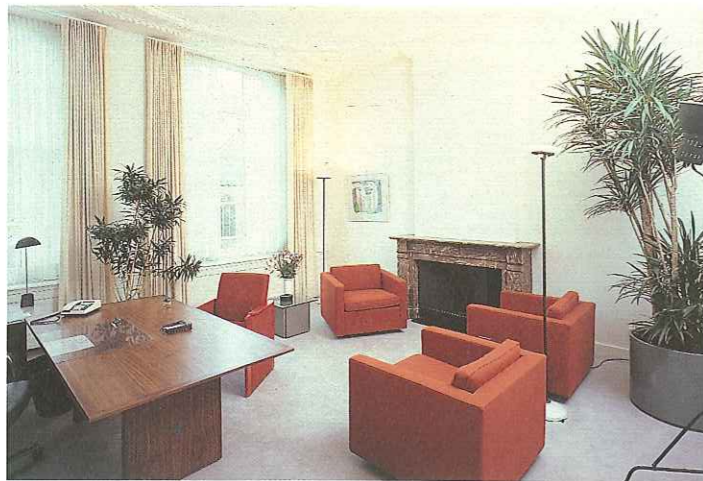
43. De linker voorkamer op de eerste verdieping van pand Riviervismarkt 4, huidige toestand.

De plafonds in de voorkamers werden gerestaureerd. In de voorkamer links is de haardpartij hersteld, opgesierd door de rood-marmeren schoorsteenmantel uit het achterhuis (afb. 43). De achter deze ruimte gesitueerde tussenkamer werd in de richting van het buurpand verbreed. Deze ingreep werd mogelijk nadat de oude trap in het buurhuis en de opvangconstructie met de daarop rustende bouwmuur waren gesloopt. Een kozijn, dat voor die tijd in de tussenwand van de voorkamers de verbinding onderhield, werd in de achterwand van de linker voorruimte herplaatst (afb. 44). In dit kozijn werden nieuwe vleugeldeuren aangebracht. De ruimte in het achterhuis is achter een portaalje in tweeën verdeeld. In de rechter ruimte kwam een van elders afkomstige schoorsteenmantel in 19e-eeuwse stijl.

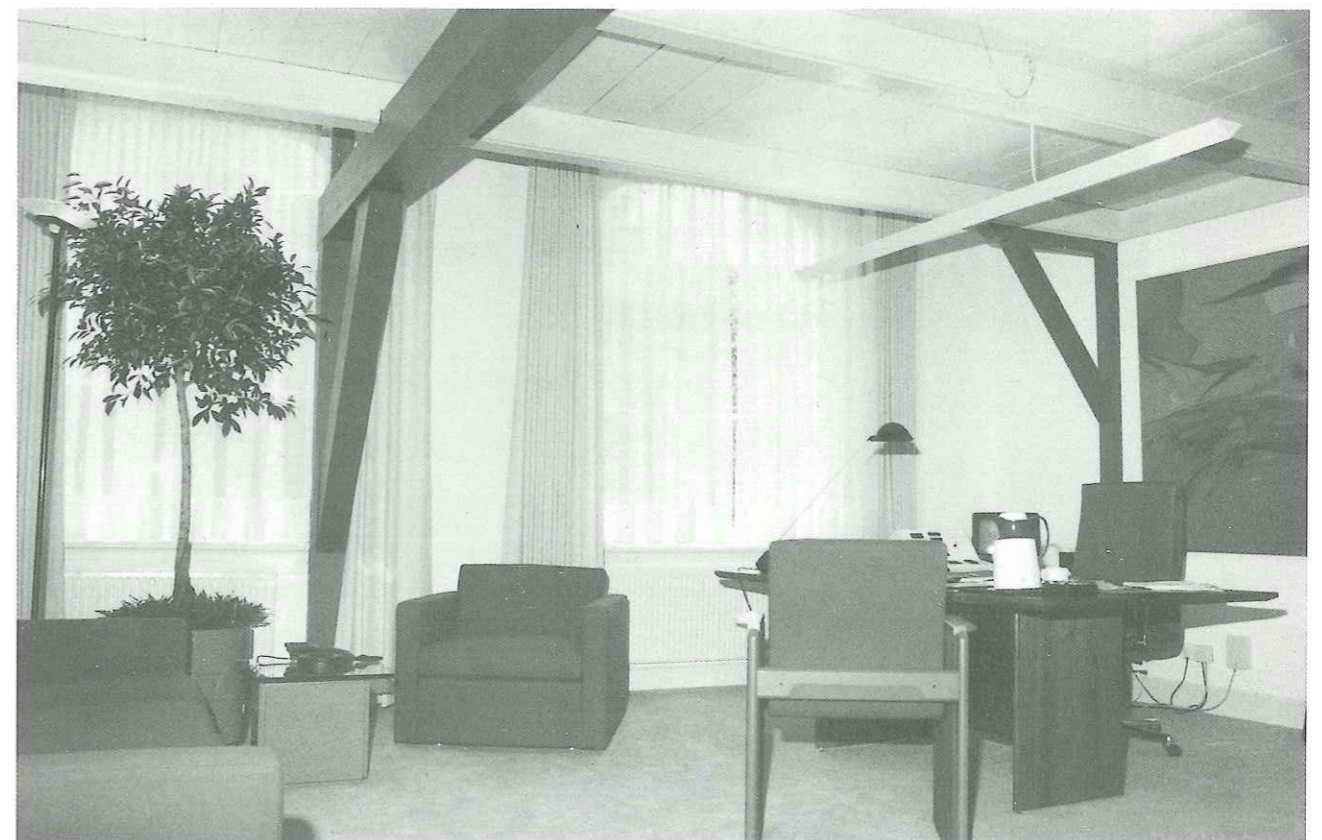
45. De linker voorkamer op de tweede verdieping van pand Riviervismarkt 4, nieuwe toestand.

balken zetten in dit gedeelte de toon. De zware houten draagconstructies in de vorm van standvinken en "korbeelstellen" dragen daar eveneens toe bij (afb. 45).

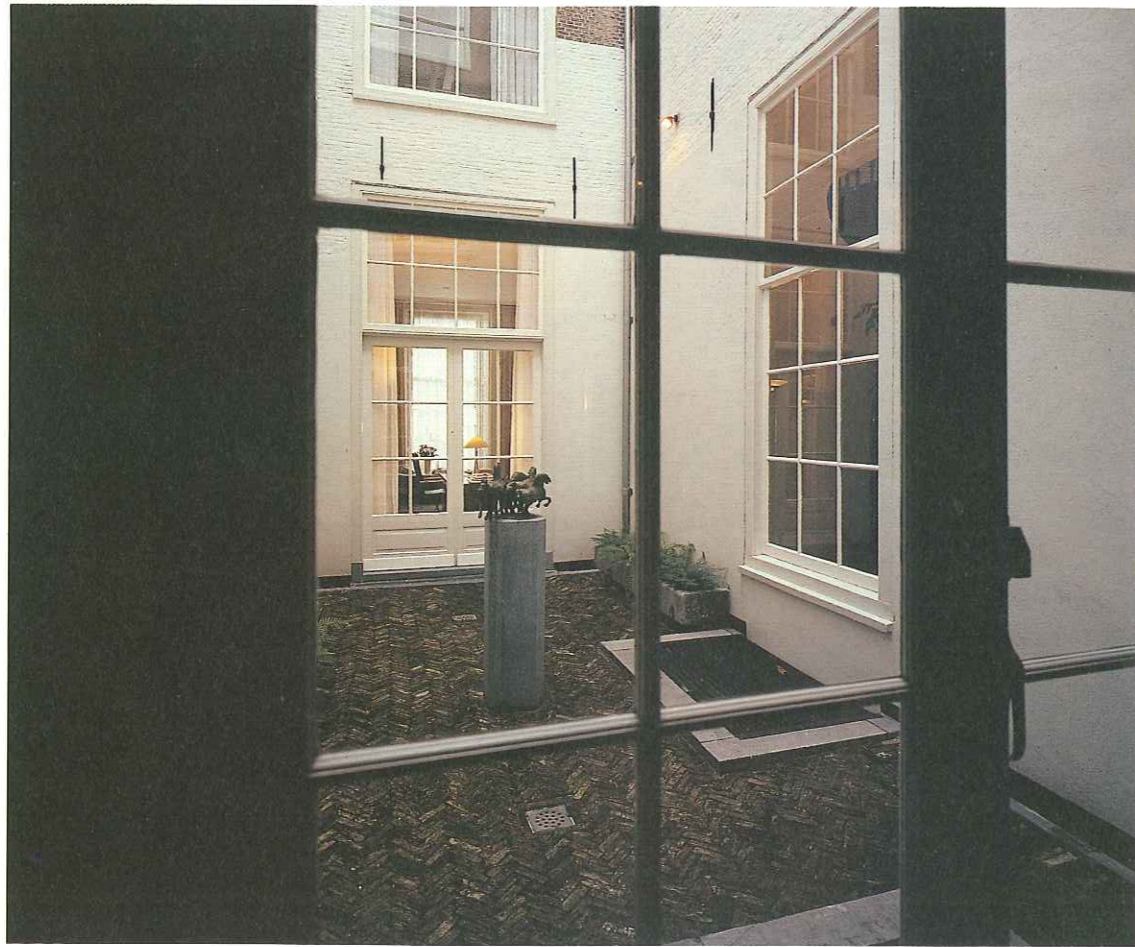
47. De linker binnenplaats van pand Riviervismarkt 4.

Op de linker binnenplaats zijn in voor- en achtergevel hoge vleugeldeuren aangebracht. In voorkomende gevallen kunnen de vergaderkamer en de directiekamer via de binnenplaats als één geheel worden gebruikt. In het hart van deze plaats is een bronzen kunstwerk, een groep paarden voorstellend, geplaatst (afb. 47). De achtergevel van het achterhuis is enigszins gewijzigd ten opzichte van de oude toestand.

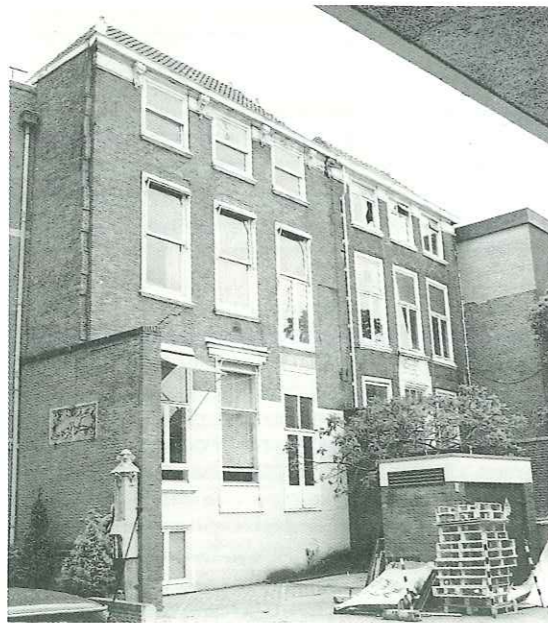
48. De achtergevel van pand Riviervismarkt 4 in oude toestand.

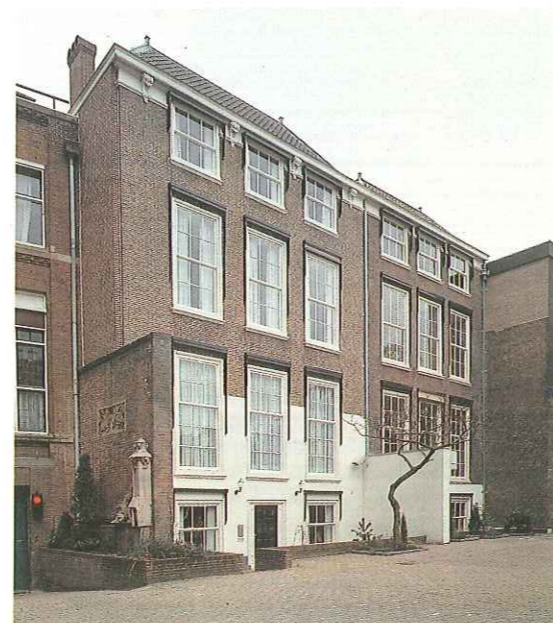
49. De achtergevel in de huidige toestand.
