De korenbeurs als typologisch verschijnsel

Het bouwhistorisch onderzoek en de restauratie van het Korenhuiscomplex

I. De toestand van het bouwblok in 1990

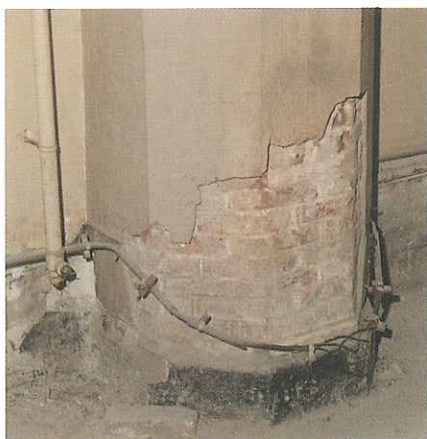
34. Pijler in de Beurshal tijdens het bouwhistorisch onderzoek in 1991.
Foto: G.J. van den Biggelaar.

Door het verwijderen van de vloer rondom de pijlers (Afb. 24 nr. 1 en afb. 37), het houten basement en de bepleistering van de kolomschacht kwam het oorspronkelijke pijlerlichaam te voorschijn. Dit bezit een hardstenen basement, een in schoon metselwerk uitgevoerde kolomschacht en een zandstenen kapiteel met palmetversieringen. Overwogen werd de hier geschetste situatie te restaureren. Echter, het metselwerk was zodanig aangetast dat uiteindelijk overgegaan werd tot het opnieuw bepleisteren van de pijlerschachten. De wanden van de scheibogen en de beursruimte, die bepleisterd waren, werden voor een groot deel afgebikt (Afb. 38). Men wilde achterhalen of de achterwand eertijds een opening had of niet. Dit bleek niet uit het bouwkundig onderzoek, maar wel uit de gegevens van het Gemeentearchief. Aan de achterzijde van de middelste boog werd een neut (blok van steen waarop de stijl van een deur- of vensterkozijn rust) aangetroffen.

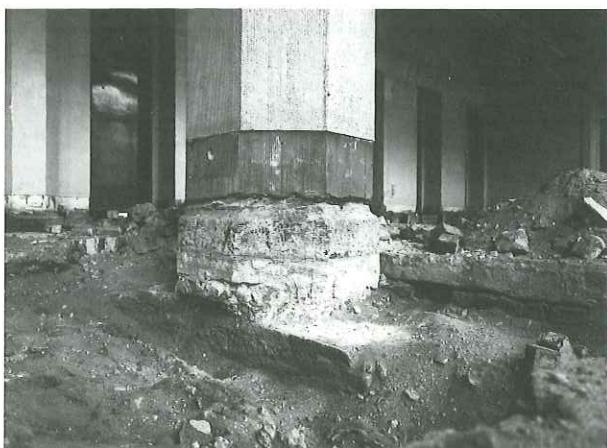
37. Beurshal. De vloer rondom de pijler is tot de fundering weggebroken. Toestand in 1991.

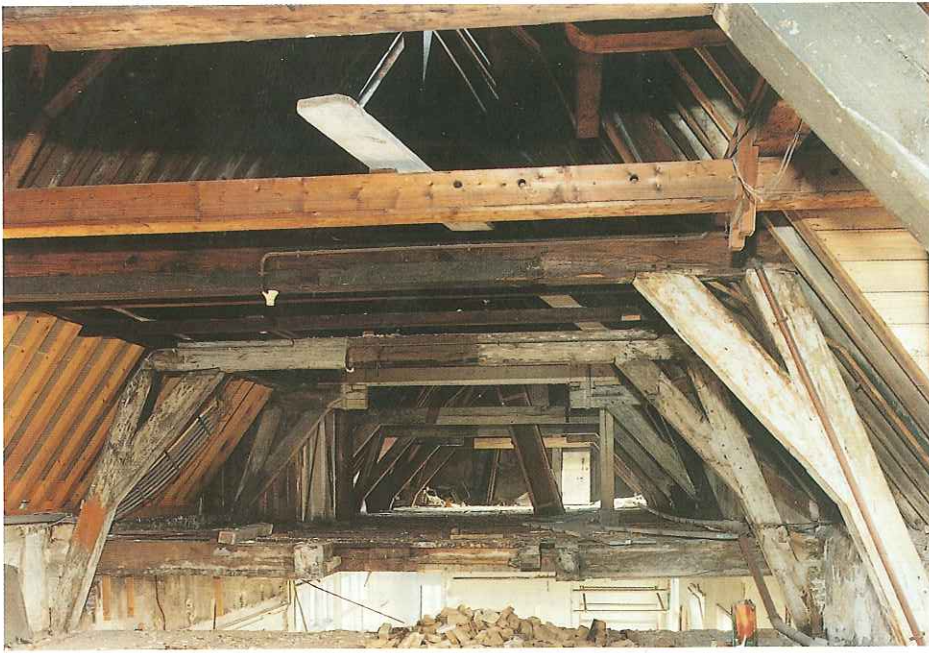
43. Zolderverdieping met de verhoogde balklaag. Situatie voor het terugbrengen op het oorspronkelijke niveau van 1662.

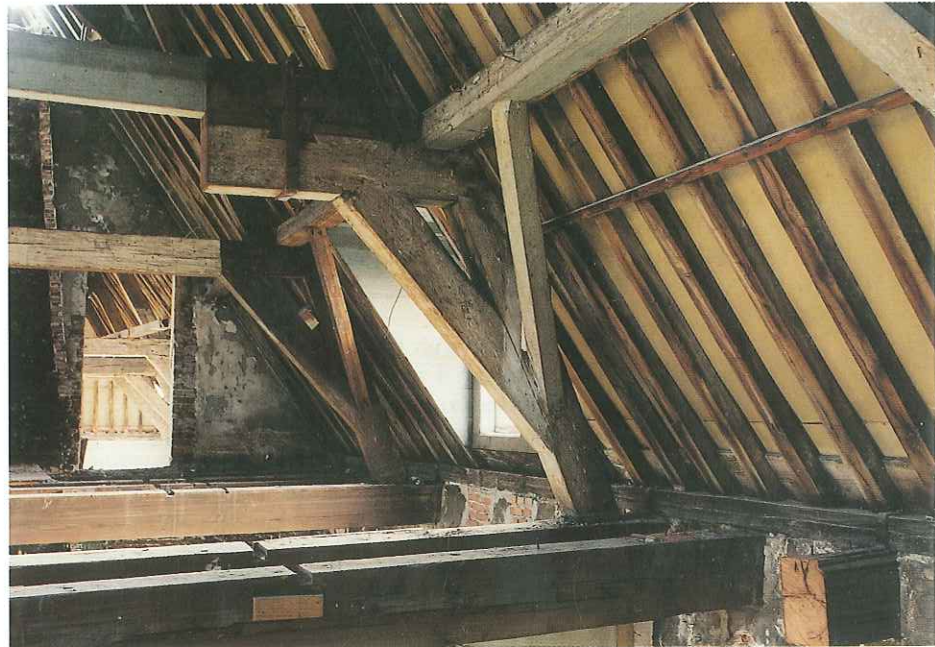
45. Zolderverdieping na de verwijdering van de blokkelen, kromstijlen en balken. Toestand van 1749-1991.

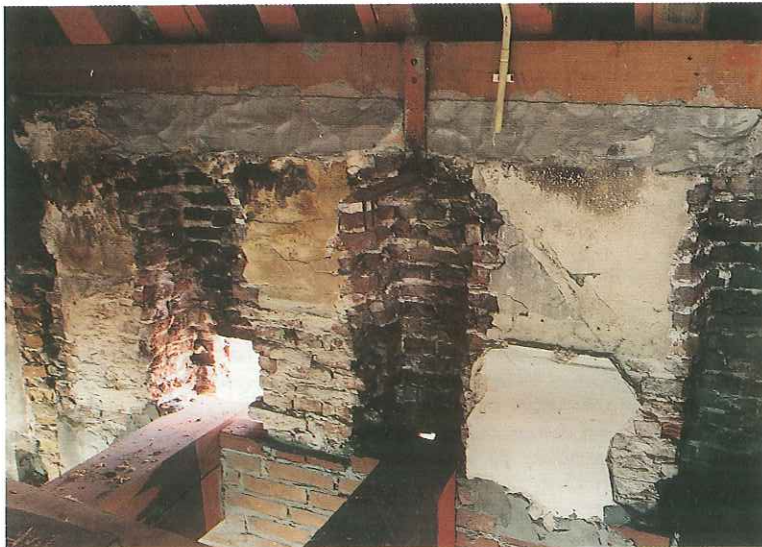
46. Zolderverdieping. Balklaag teruggebracht op het oorspronkelijke niveau. 1992.

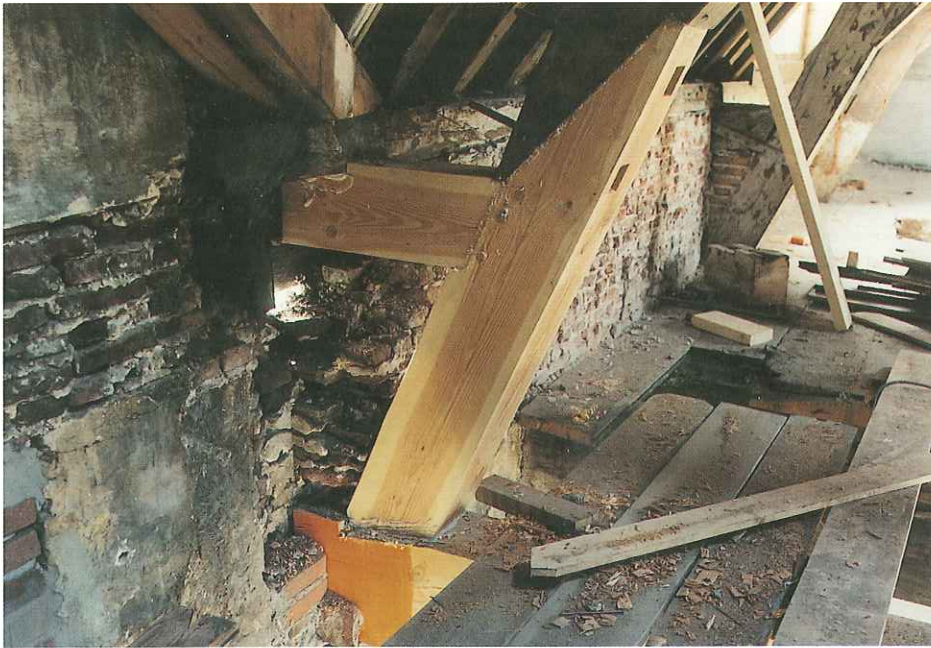
47. Herstelwerkzaamheden aan een kromstijl en blokkeel van de kap, 1991.

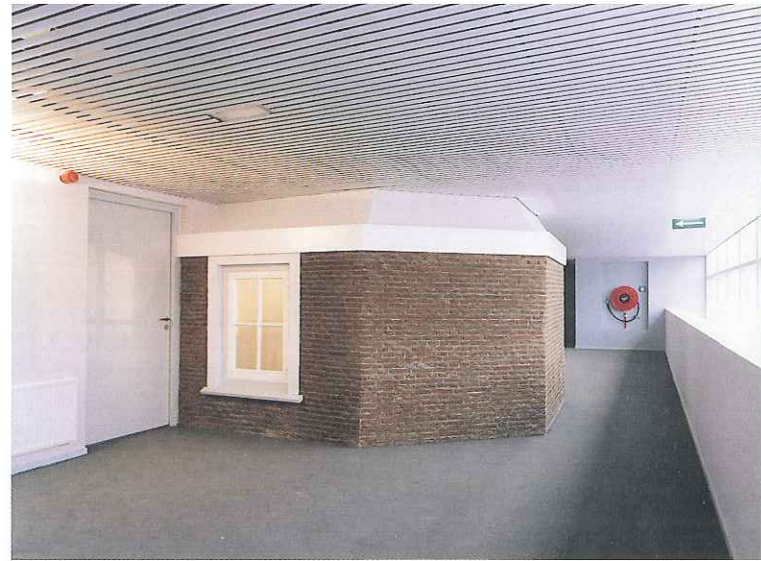
51. Fundering van de korenbeurs.

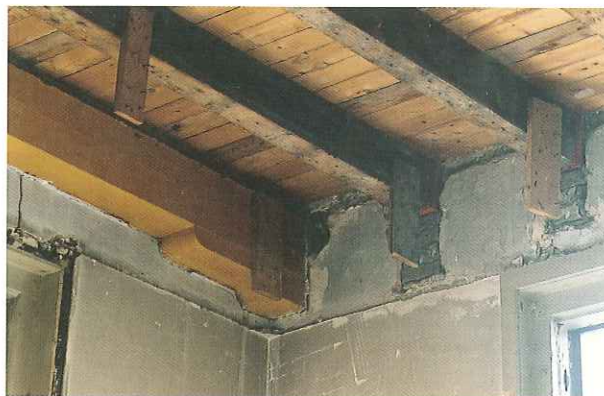
57. Pand nummer 2.
Strijkbalk met sleutelstuk.
Toestand voor de restauratie.

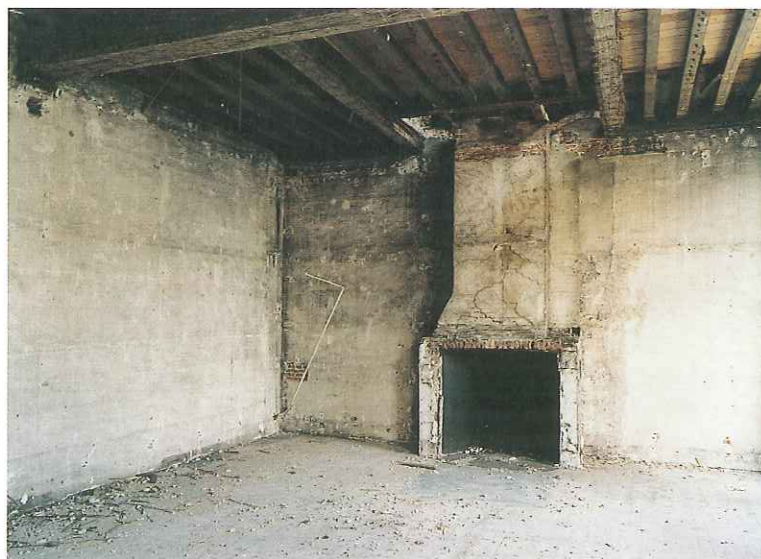
61. Pand nummer 4. Eerste verdieping. Een der vertrekken met moer- en kinderbinten. Toestand voor de restauratie.
