Het Lodewijk XVI-plafond van de schilderijengalerij Willem V is gerestaureerd. Stukadoorsbedrijf Monks uit Leiden deed het eervolle werk. Wijnand Freling, deskundige op het gebied van dit soort stucwerk, werd door de opdrachtgever gevraagd om te adviseren en te begeleiden. Hij deelt zijn ervaringen met de lezers van Mebest.

# GUIRLANDES EN LAUWERKRANSEN aan het Buitenhof

### SCHILDERIJENGALERIJ WILLEM V

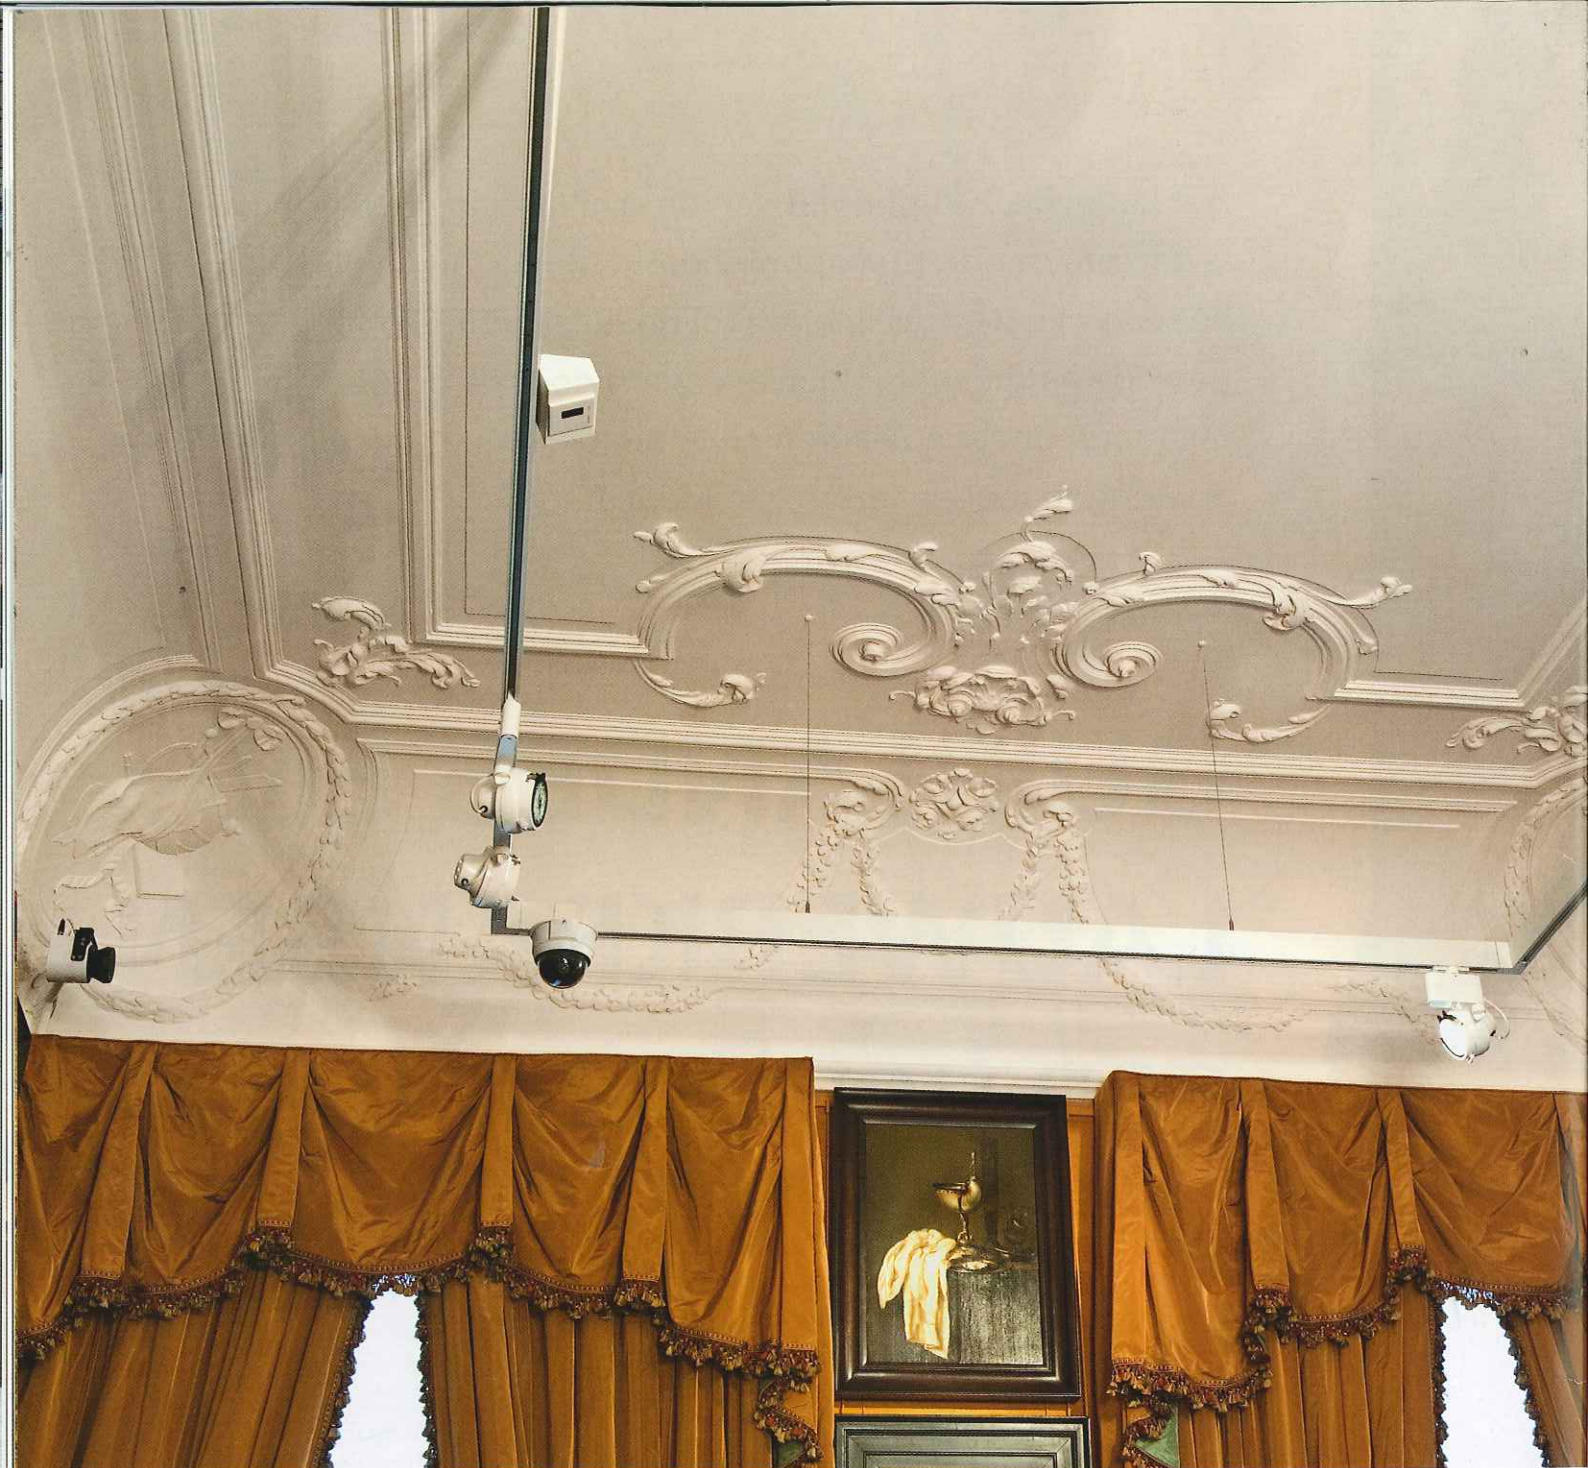
Het licht getoogde plafond van de schilderijengalerij Willem V is voorzien van stucwerkversieringen in Lodewijk XVI-stijl.

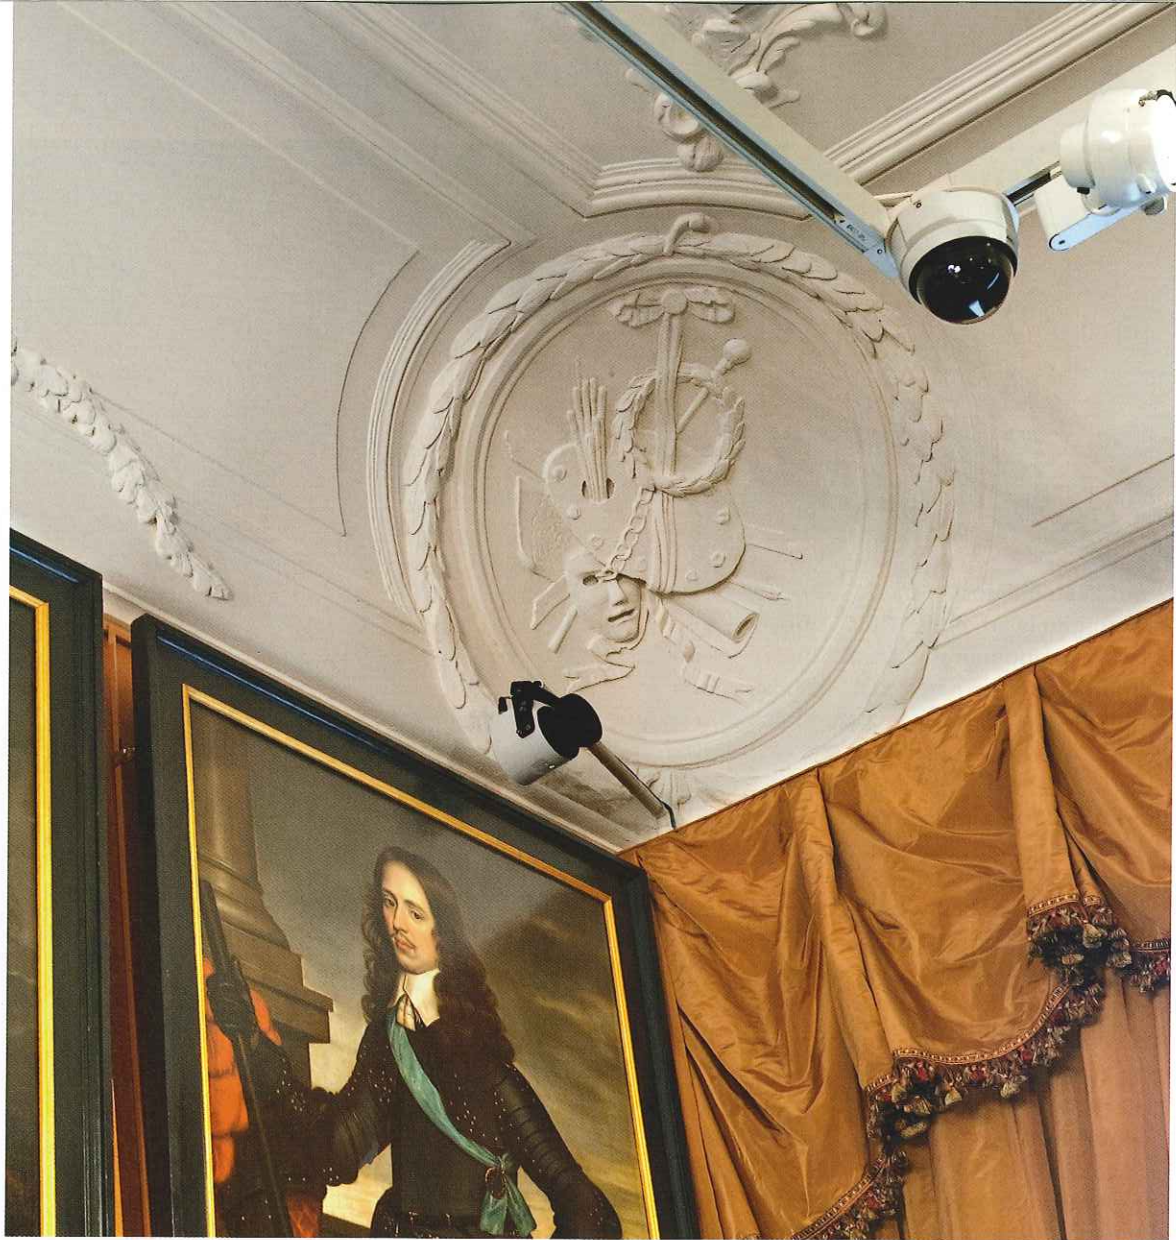
In het plafond zijn medaillons opgenomen die symbolen van de krijgskunst, de beeldhouwkunst, de schilderkunst en de architectuur bevatten; in elk van de vier hoeken is er één te zien.

stucplafond met versieringen en voorstellingen vervaardigd in Lodewijk XVI-stijl. In de hoeken van het plafond zijn medaillons opgenomen waarin trofeeën zijn aangebracht die de kunst en wetenschap symboliseren: de krijgskunst, de beeldhouwkunst, de schilderkunst en de architectuur.

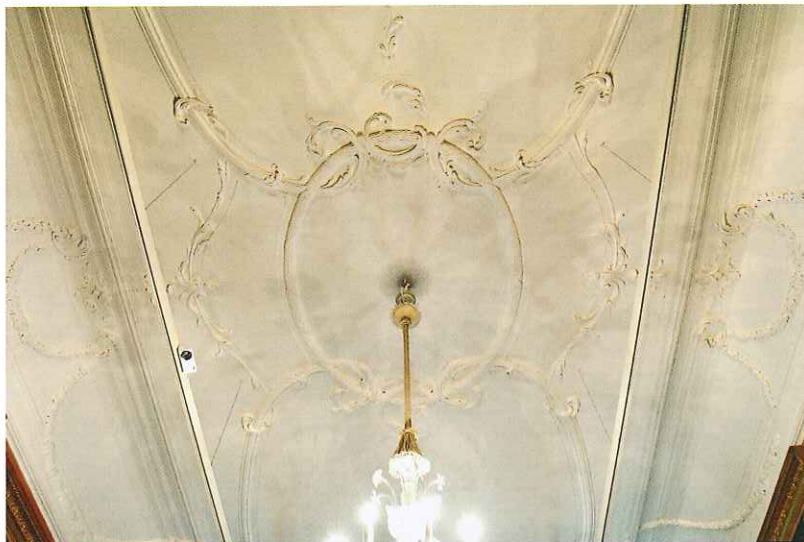
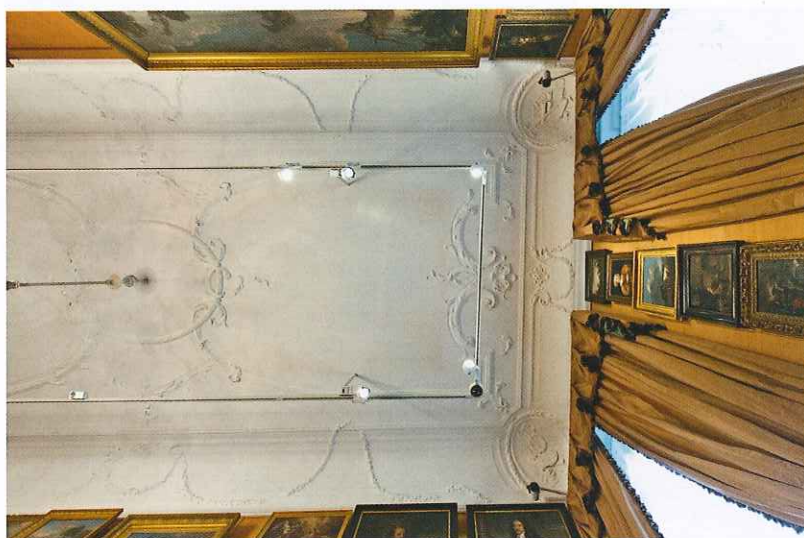
- Het originele plafond is in 1773-1774 vervaardigd door stukadoor Johannes van Gorkum.
- Een aantal van de guirlandes en lauwerkransen was bij een vorige restauratie zo slecht hersteld dat ze volledig moesten worden vervangen.
- De restauratie van het plafond is uitgevoerd door stukadoorsbedrijf Monks uit Leiden.

kleine werk wordt door zoutuitbloei ten gevolge van het schoonmaken met Peel-Away afgedrukt. Een combinatie van zorgvuldiger schoonmaken met onder andere azijn om de restanten Peel-Away te neutraliseren en het gebruik van hoog hydraulische kalkmortel Unilit 15P geeft het gewenste resultaat. Vervolgens worden enkele proefvlakken gemaakt om de mate waarin er moet worden gerestaureerd te kunnen vaststellen. Het gekozen proefvlak dient voor de rest van de plafondrestauratie als referentievlak. Dit heeft uitstekend gewerkt en bood het voordeel om hierop te kunnen sturen naar alle betrokken partijen: tot zover en niet verder. Op enkele plaatsen was het de restauratiestukadoor zelf die een grotere ingreep voorstelde dan noodzakelijk was. Sommige guirlandes en lauwerkransen waren zo slecht nagemaakt dat de stukadoor besloot deze integraal te vervangen. De boetseerkwalitei-

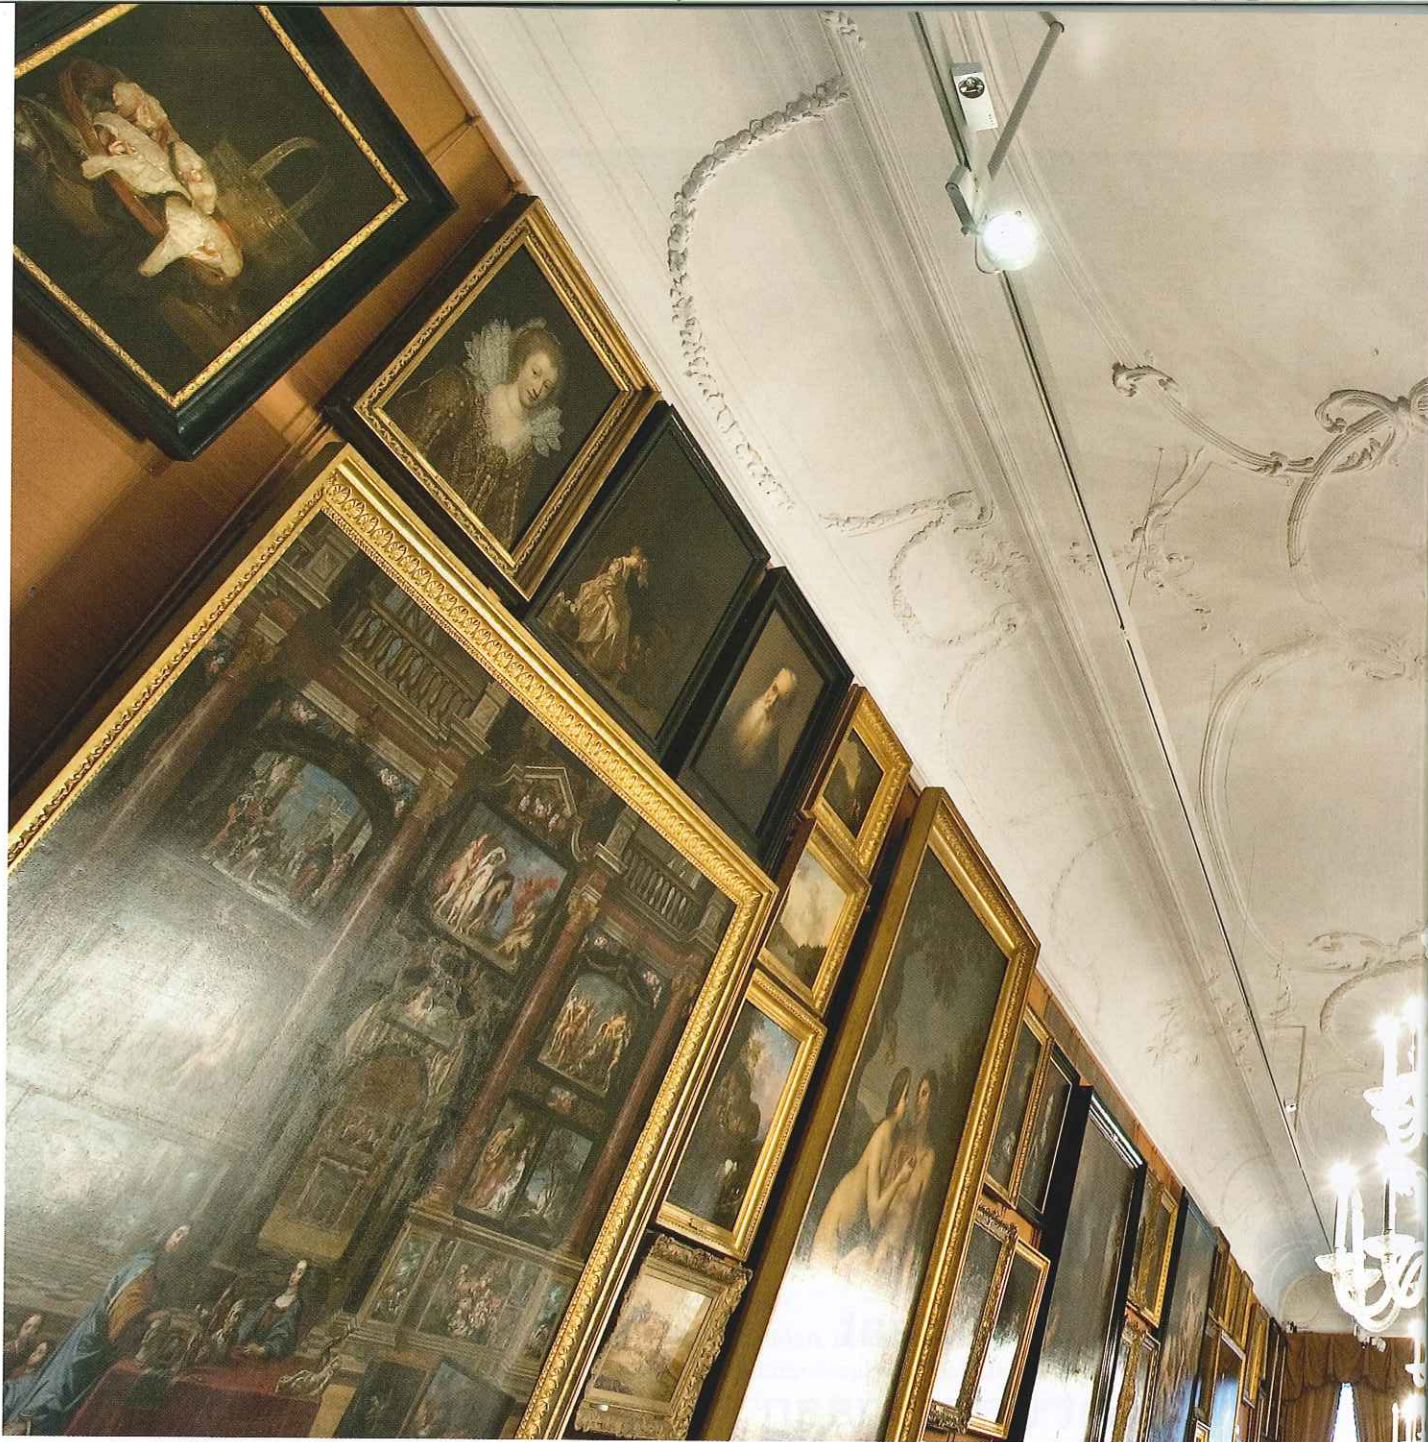
De restauratie is zonder meer geslaagd, al was het wel raadzaam geweest om al in het voortraject te kijken naar hechting en opbouw van het verpakket op het stucplafond.
