RESTAURATIE/CONSERVERINGSVERSLAG

Restauratie/conservering schilderijen in de grote zaal van de

Sociëteit 'De Vereeniging' Den Haag

Maart 2010/januari 2011

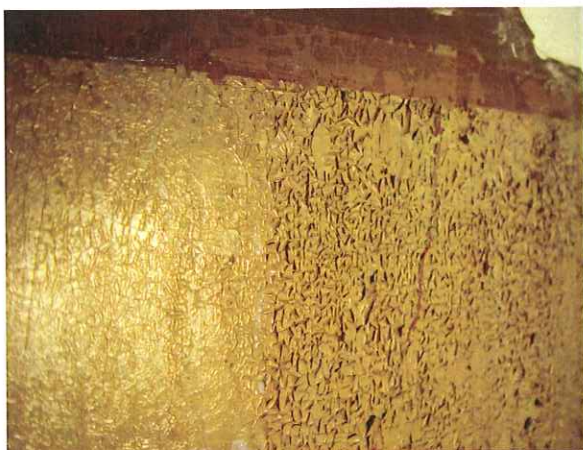
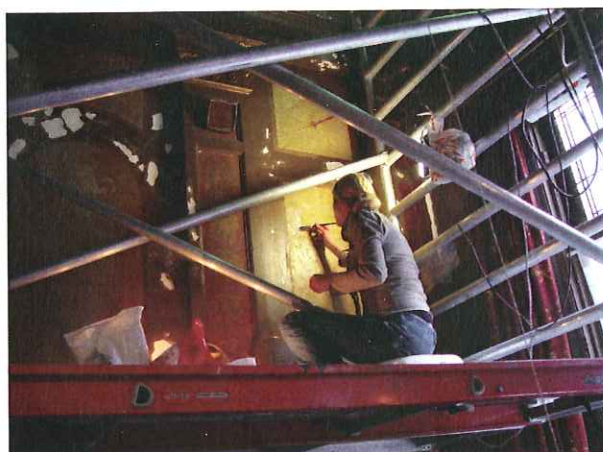
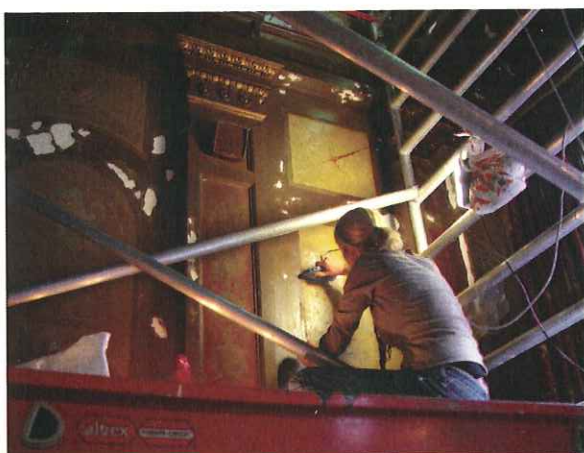
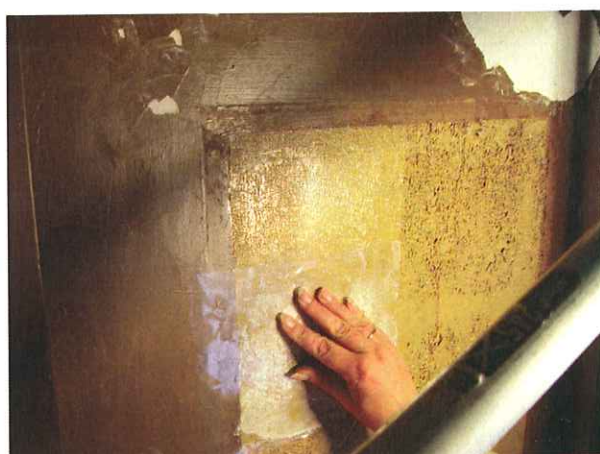
De bladderende verflaag wordt met lijm en warmte geconsolideerd.

Veel plaatsen zijn geïnjecteerd met plectol B500 in ethanol 1:8

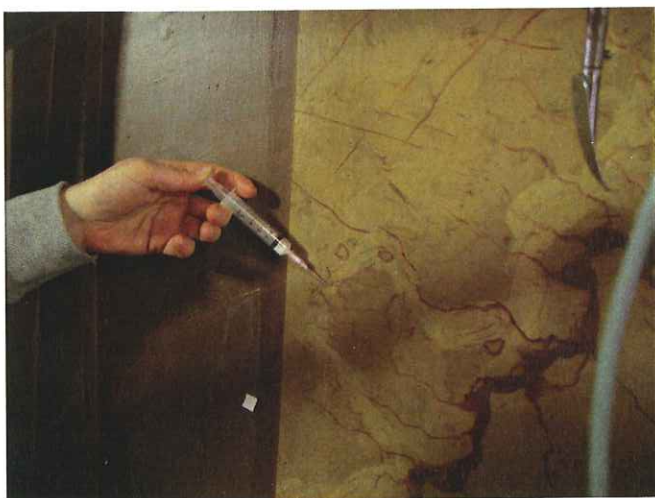
Met isopropylalcohol zijn de vernislagen en overschilderingen verwijderd.

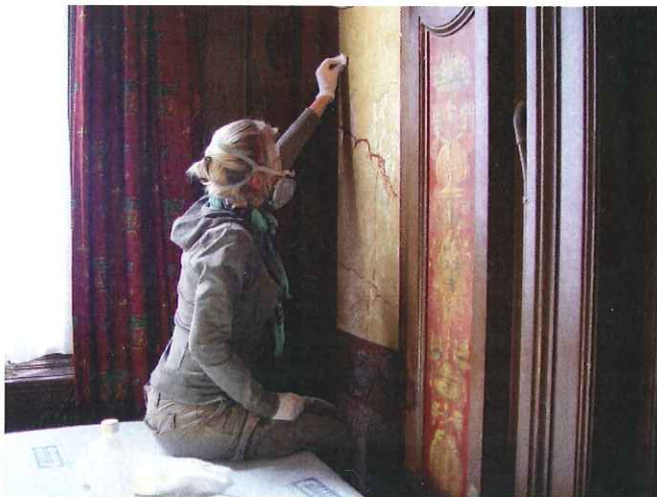
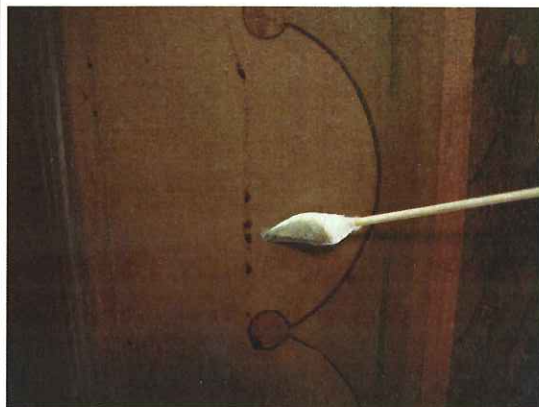
Leksporen zijn tot een minimum teruggedrongen.

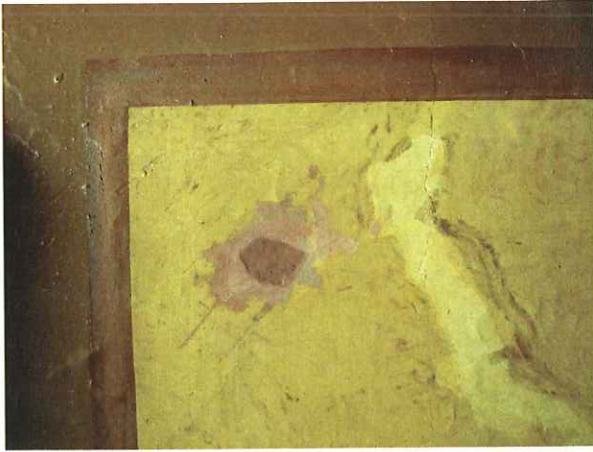
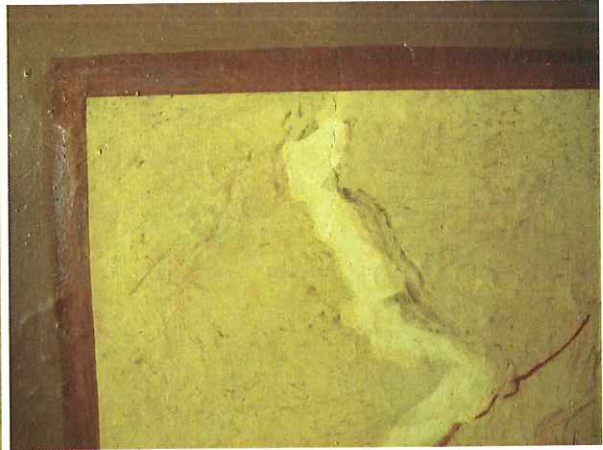
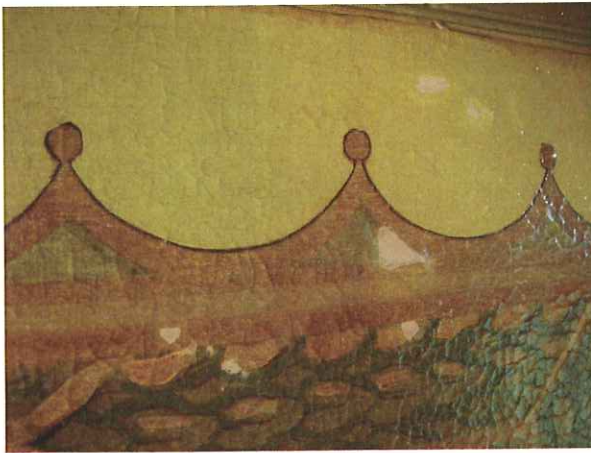
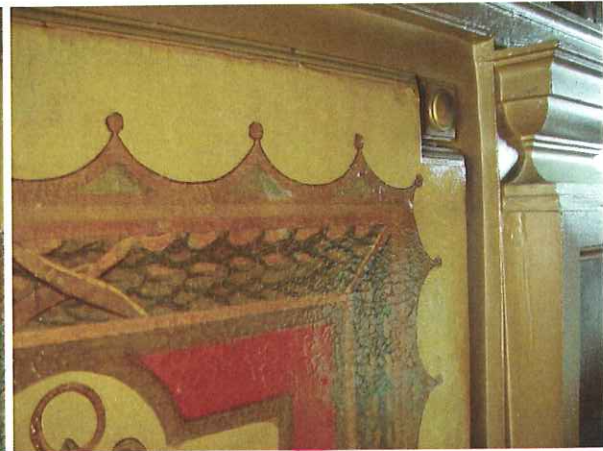
Beschadigingen zijn gevuld met modostuc, ...en geretoucheerd met pigmenten en mowilith 20 op een tussenvernis.

De slotvernis bestaat uit een dammarvernis in white spirit 1:3.

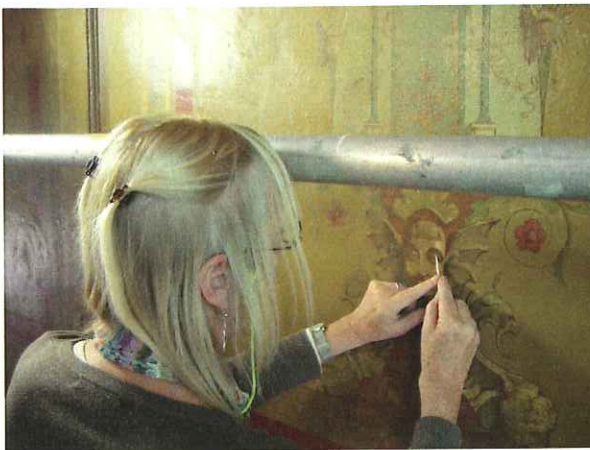
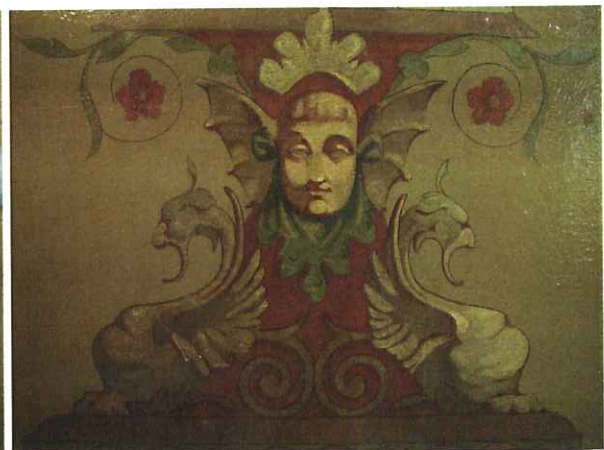
Een overschildering die niet te verwijderen is met een oplosmiddel wordt [met het scalpel] mechanisch verwijderd.

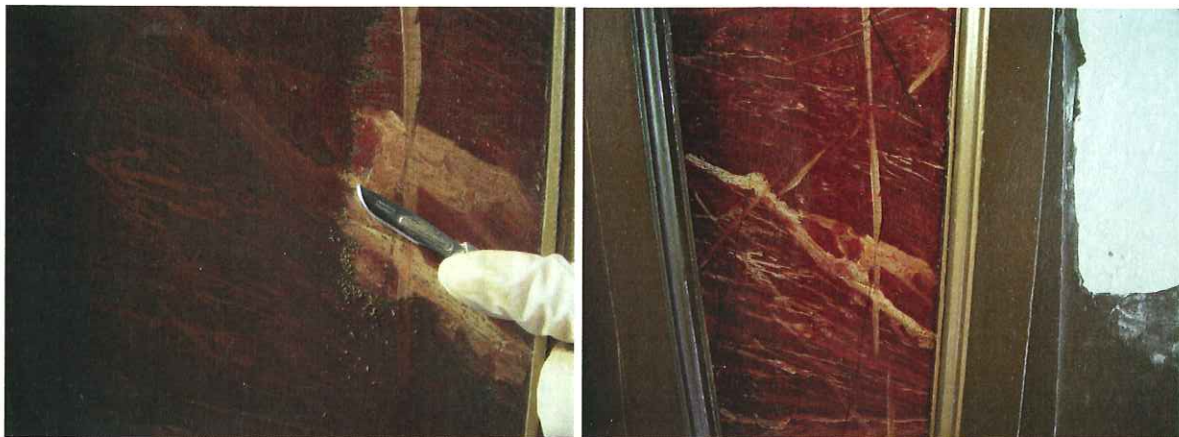
Het mechanisch verwijderen van de sterk verdonkerde vernislagen op de pilasters.

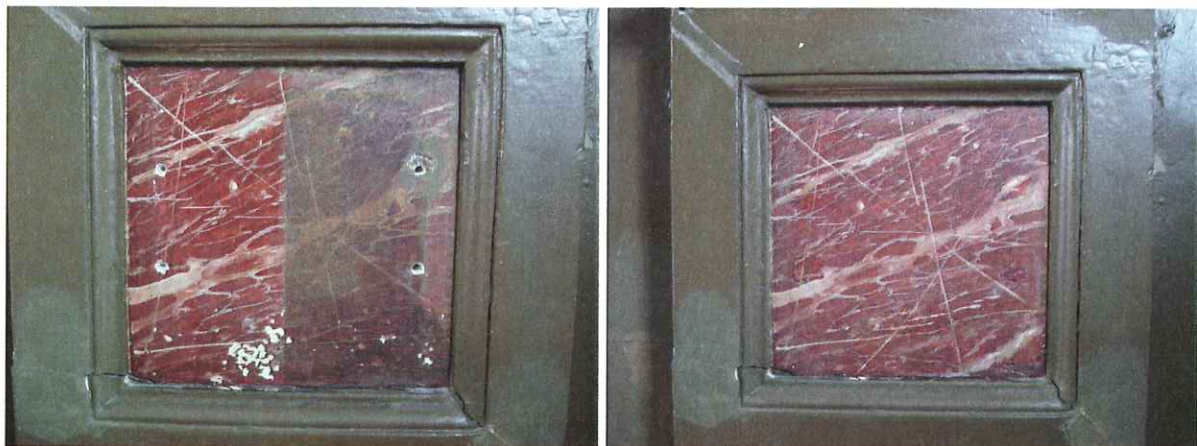
De beschadigingen zijn gevuld met modostuc en geretoucheerd met pigmenten en mowilith.

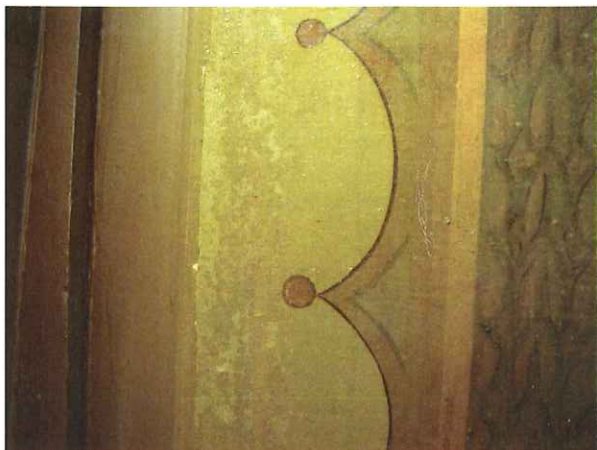
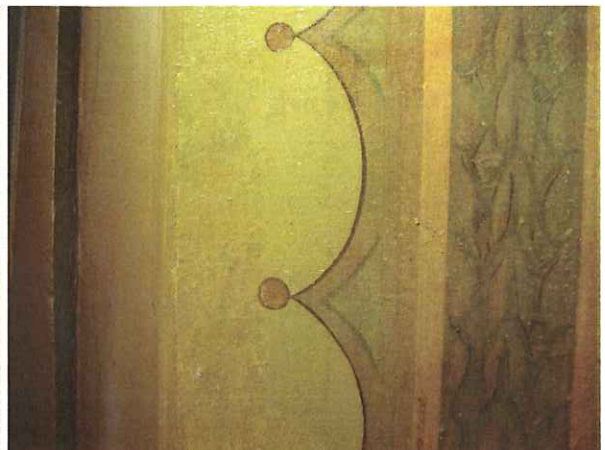
Voor...

...en na het retoucheren.

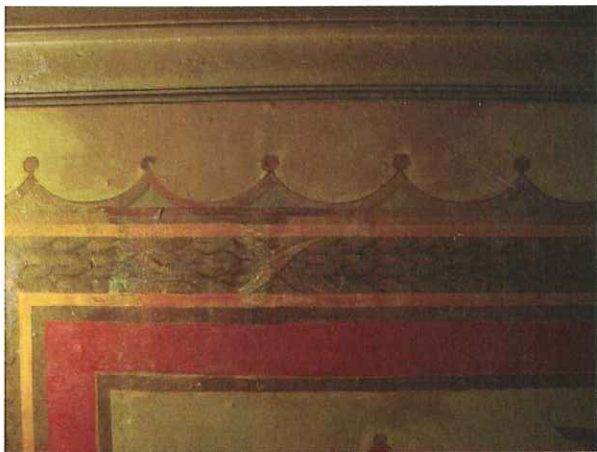
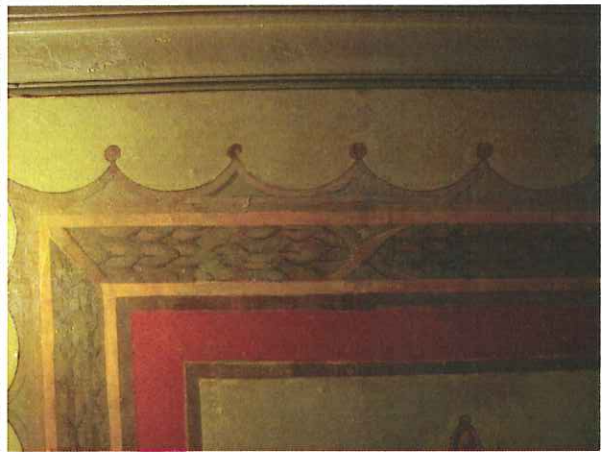
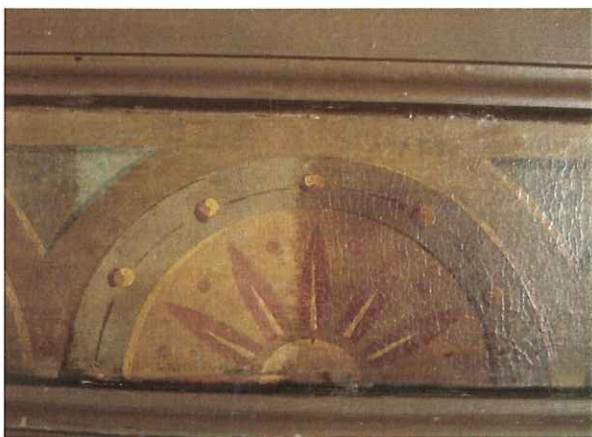
Het reinigen van de cordonlijst.

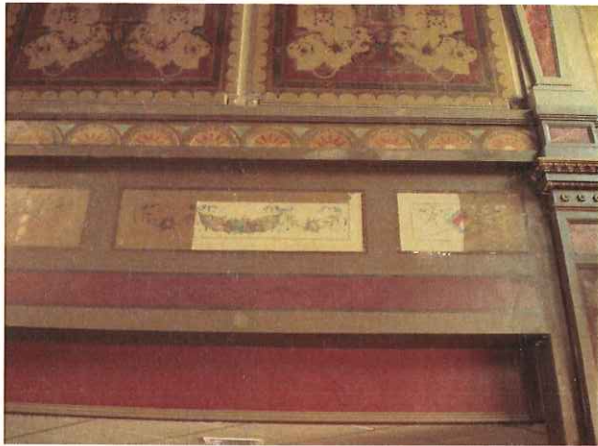
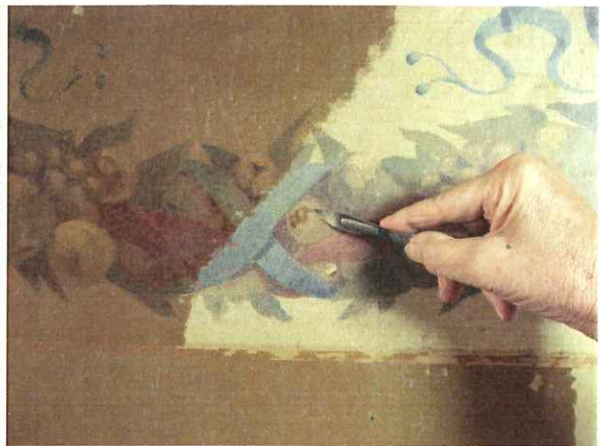
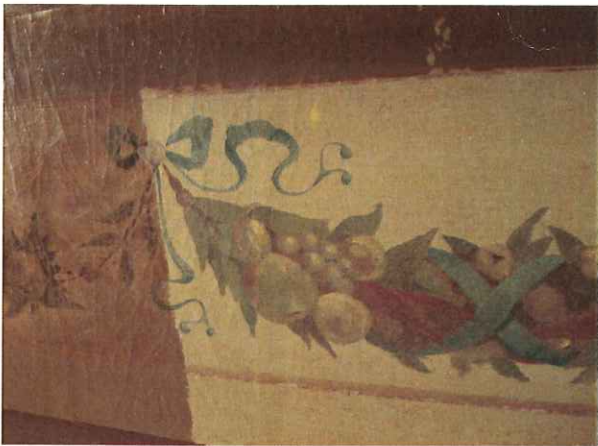
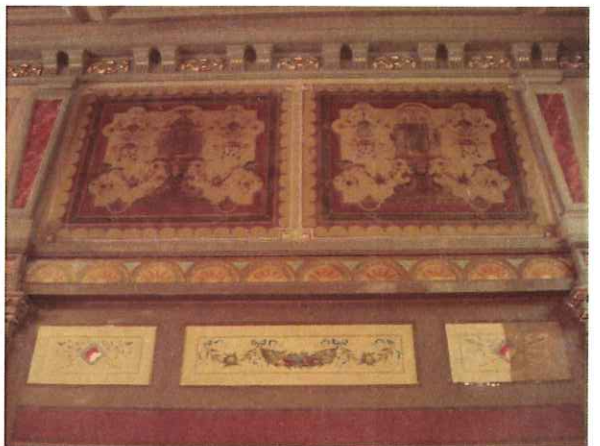
Het mechanisch verwijderen van de overschilderingen en vernislagen.

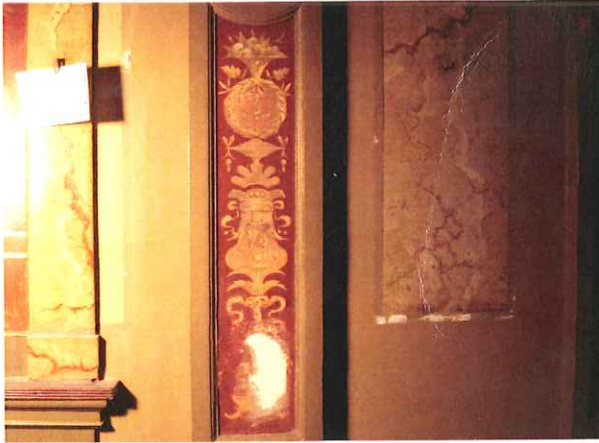
Na het verwijderen van de radiator is een grote beschadiging ontstaan.

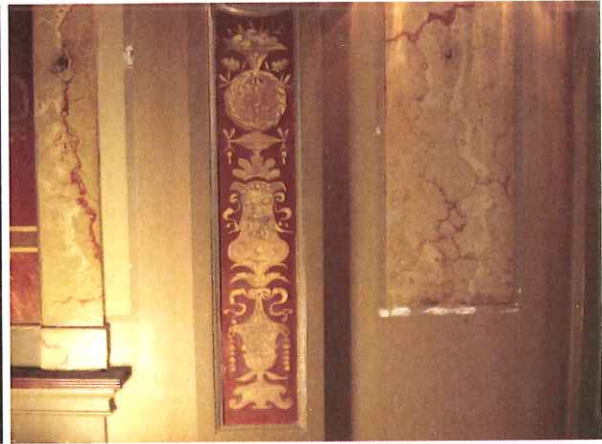
Situatie na reconstructie.

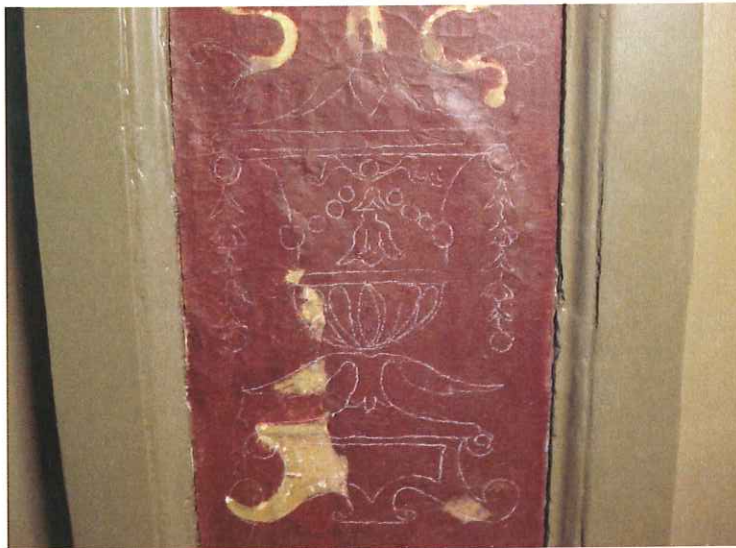
Halverwege de reconstructie.

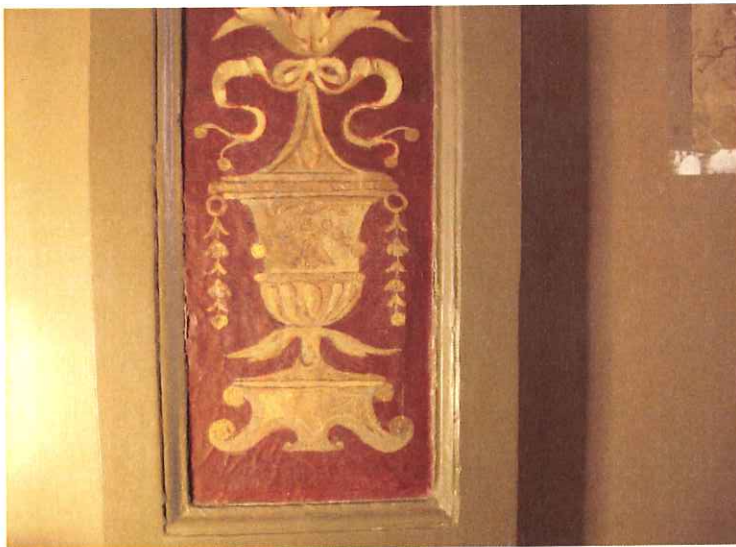
Reconstructie voltooid

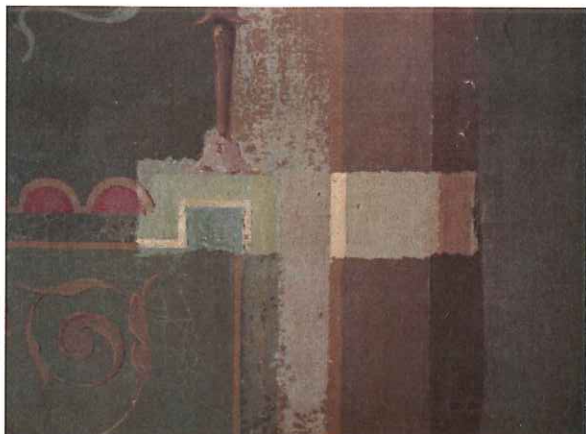
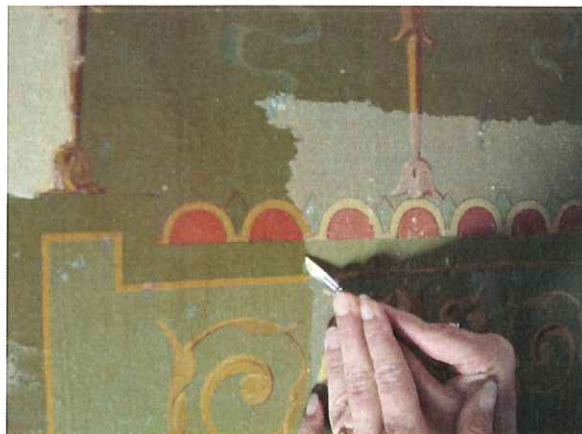
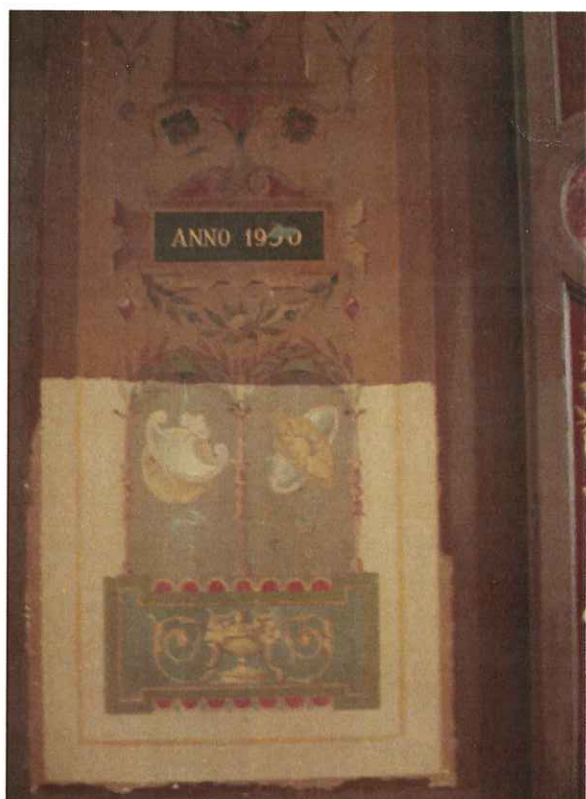
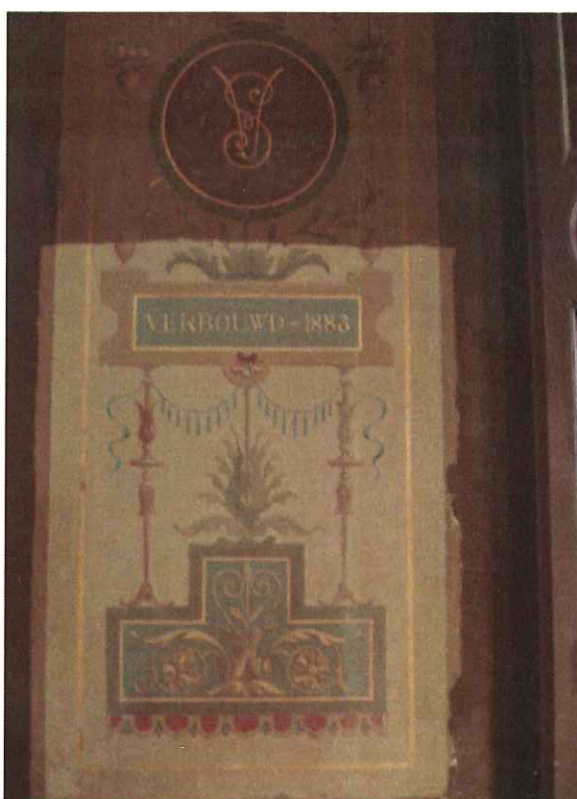
De sterk verdonkerde vernislagen en overschilderingen worden met het scalpel verwijderd.

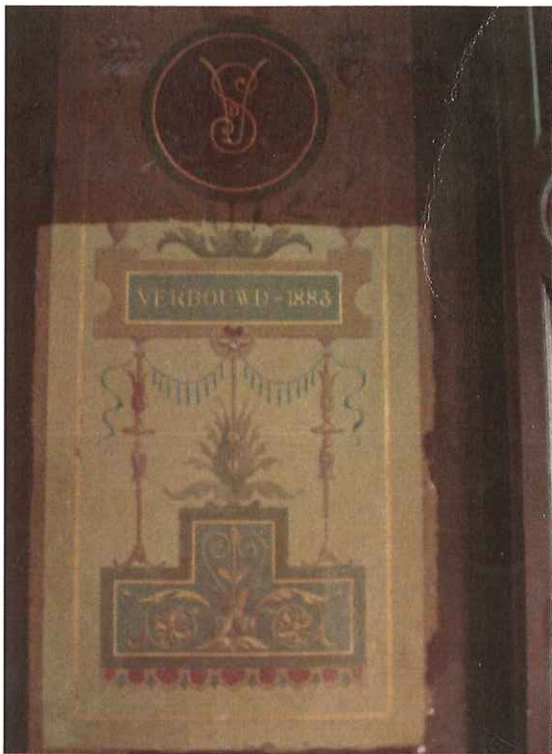
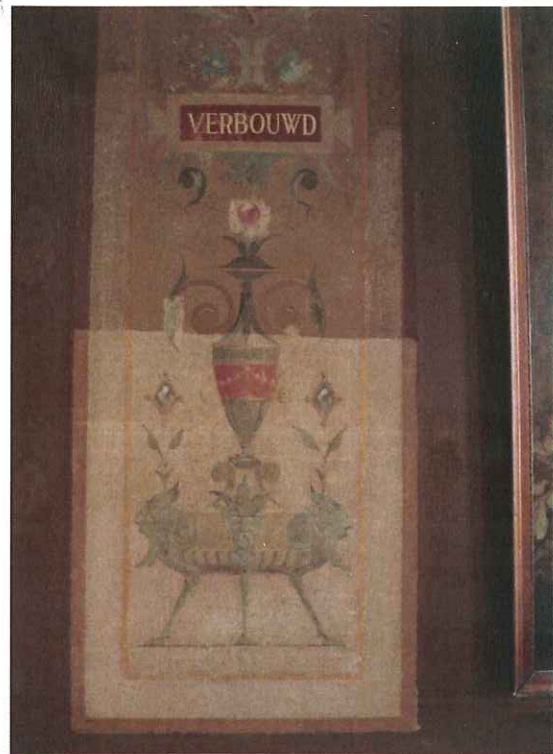
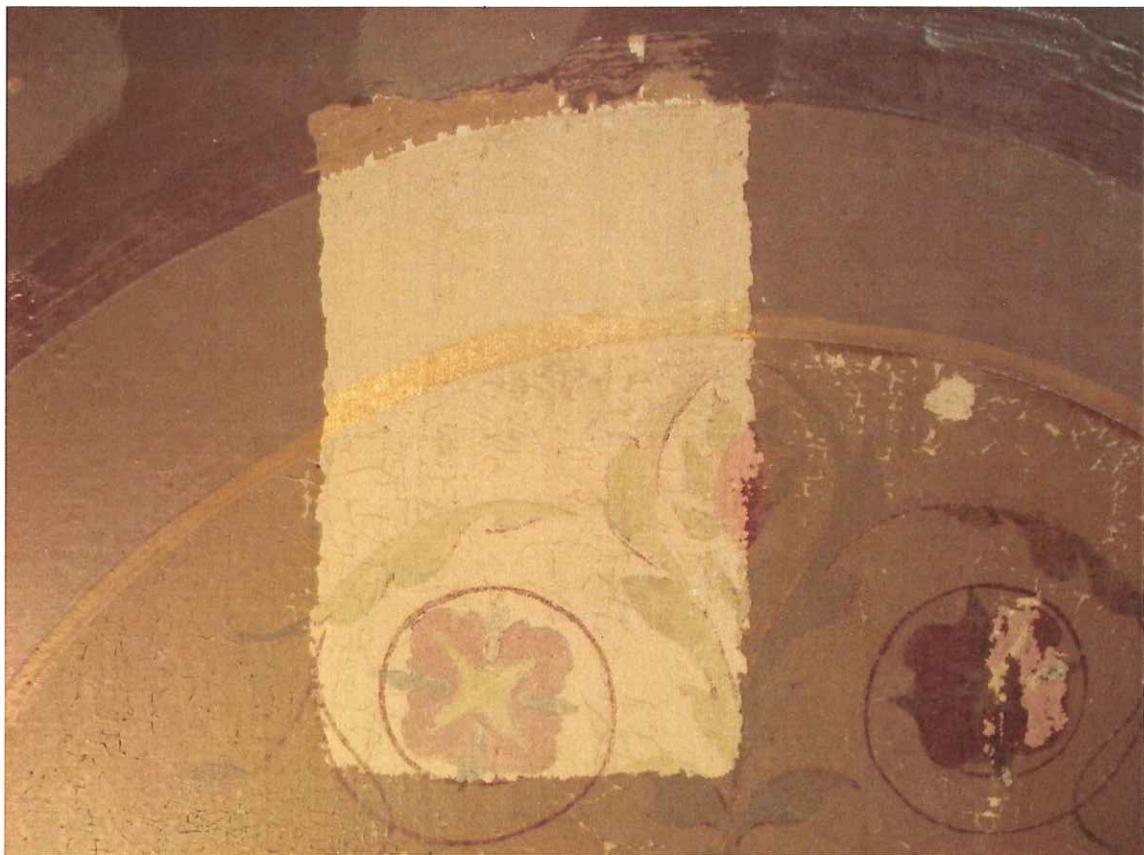
De overschilderingen van de bies en bloemen zijn goed te zien.

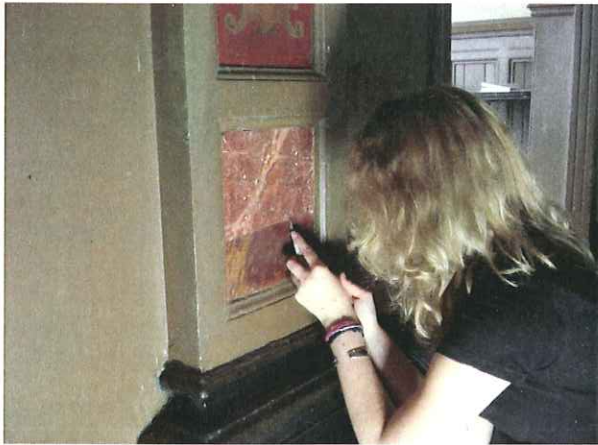
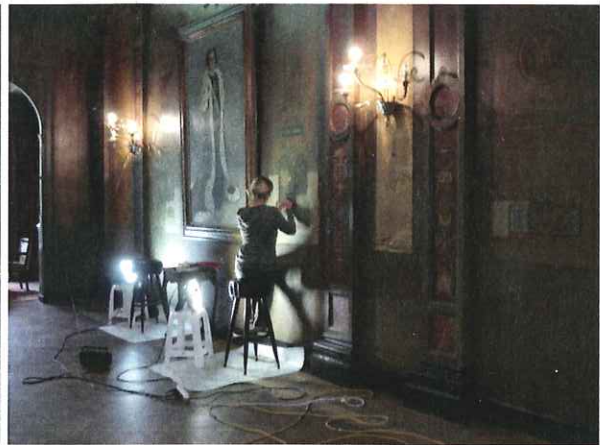
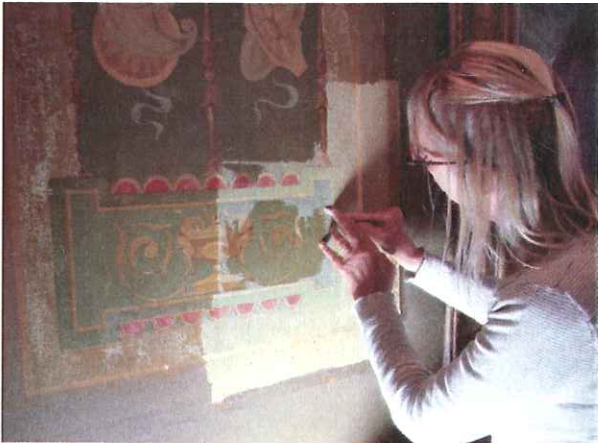
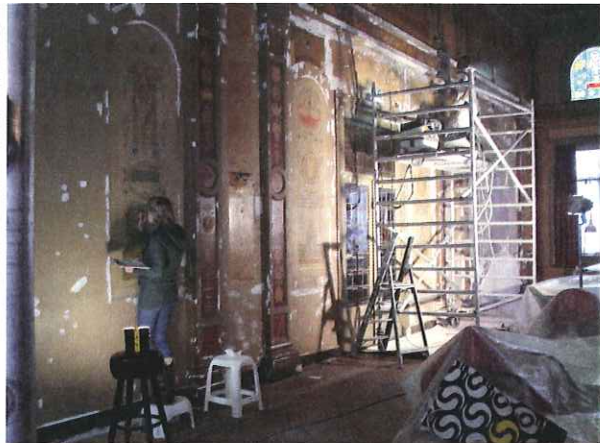
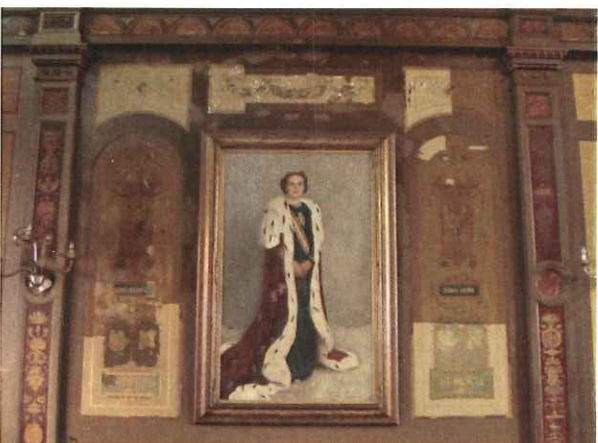
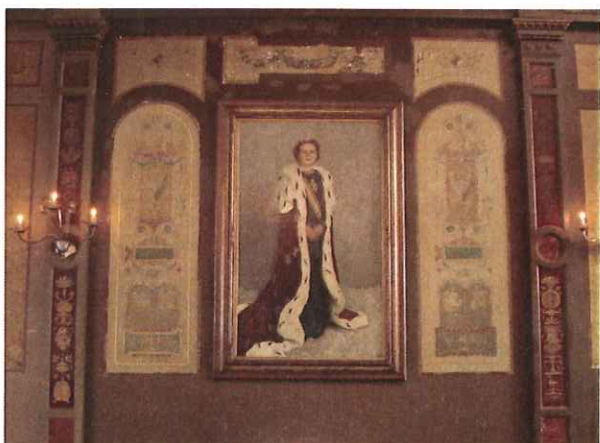
De sterk verdonkerde vernislagen en overschilderingen worden met het scalpel verwijderd

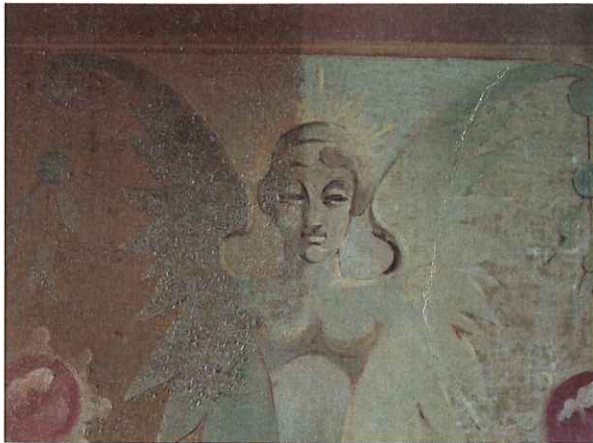
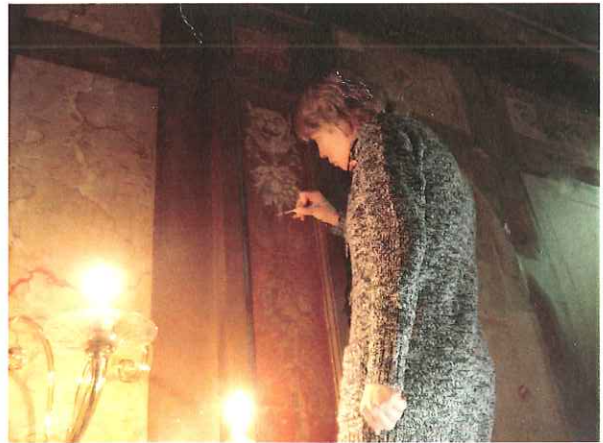
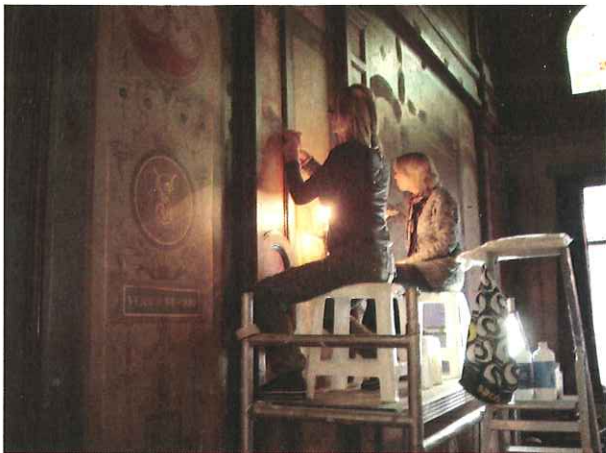
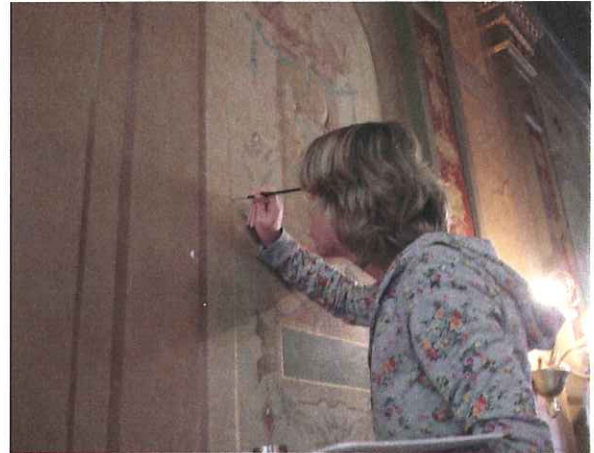
Aanbrengen van retouches

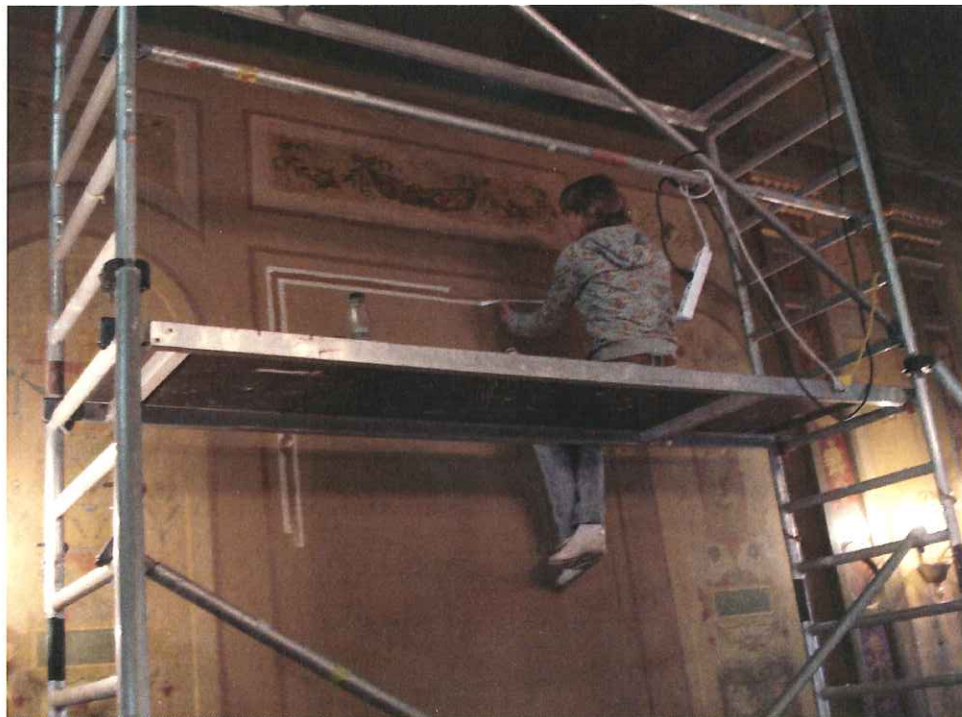
Alle biezen rond de schilderijen zijn opnieuw getrokken.
