Grootste restauratie van jong monument:

BERLAGES GEMEENTEMUSEUM BINNENSTE-BUITEN GEKEERD

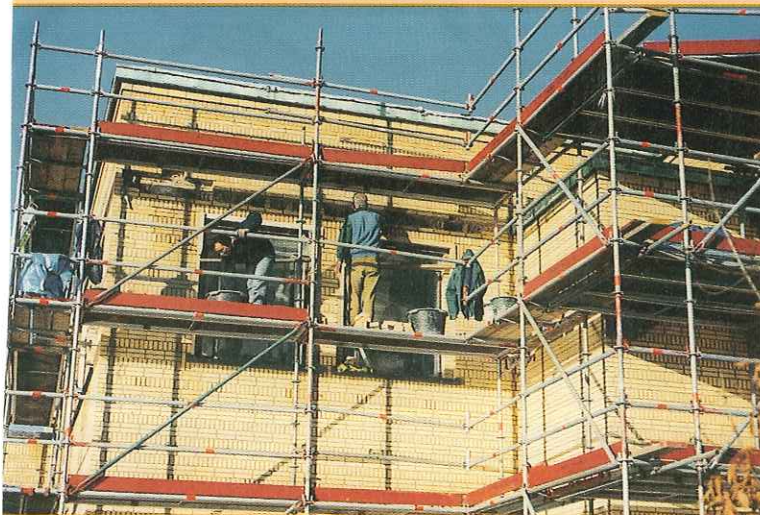
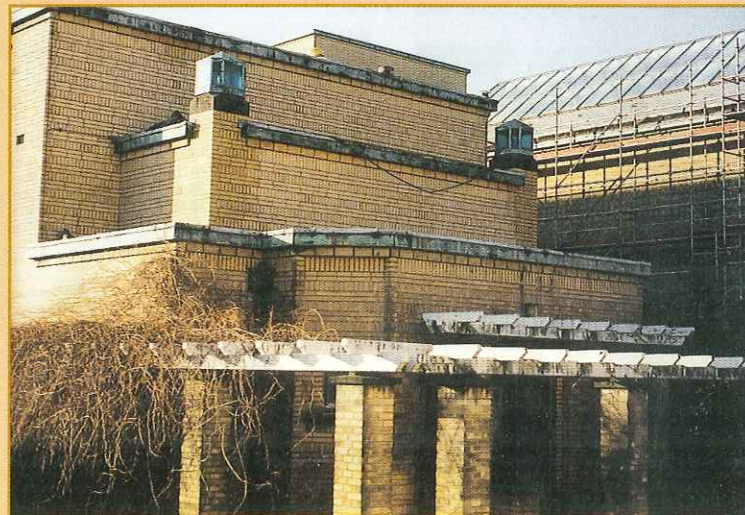
Tijdens het restauratieproces werd de beslissing genomen om de gevels na herstel van de lateien geheel te reinigen, dit om het 'lappendekeneffect' te voorkomen. Een extra probleem ondervonden de ontwerpers van de installaties aanvankelijk door het gebrek aan ruimte om deze op te nemen. Deze ruimte werd tenslotte gevonden in de glasdaken en in de afgeschuinde hoeken van de museumzalen.
