Sociëteit De Vereeniging, Den Haag  
*Rapportage Pilot Conservering Schilderingen in de Grote Zaal*

# Sociëteit De Vereeniging, Den Haag

## *Rapportage Pilot Conservering Schilderingen in de Grote Zaal*

September 2008

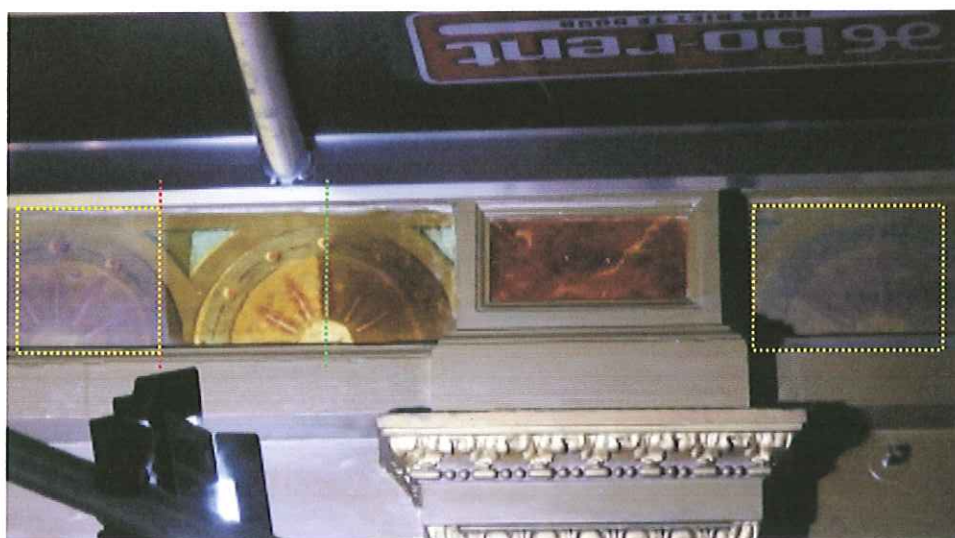
De schilderijen in de marouflage cordonlijst vertonen zeer grote verschillen in mat en glans. Daarbij is de vernis ook hier zwaar verdonkerd en wit uitgeslagen. De schildering van stralende zonnen met goud gehoogde stralen is daarom nauwelijks zichtbaar.

De voorstelling is zwaar verpoetst waardoor het een kwetsbaar en poreus oppervlak heeft. Ook is hieruit op te maken dat er al eerder vernis is afgenomen en dat de huidige verdonkerde vernis niet de oorspronkelijke vernis betreft. Tijdens vernisafname bleek ook dat met name in de rode partijen veel overschilderd is.<sup>7</sup>

<sup>7</sup> Rode olieverf in het bijzonder is zeer kwetsbaar. Aangezien de hele schildering zo verpoetst is, is het niet verwonderlijk dat men toentertijd vooral de rode partijen overschilderd heeft.

Eerst is geprobeerd het vernis af te dunnen (dat wil zeggen dat alleen de bovenste laag verwijderd wordt). De gedachte achter het afdunnen van een vernis is, dat er een dun laagje vernis achterblijft die de onderliggende schildering beschermd, en een bepaalde mate van verzadiging blijft geven. Dit leek van belang omdat het oppervlak zo kwetsbaar en poreus is. Het resultaat van het afdunnen is rechts van de groene lijn zichtbaar (in foto boven). Het bleek echter zeer moeilijk om de vernislaag gelijkmatig af te dunnen. Daarbij vertoonde het afgedunde vernis nog steeds grote mat-glans verschillen. Om deze redenen is het vernis verder afgenomen. Het resultaat daarvan is tussen de groene en rode lijn zichtbaar.
